Hochwasserschutzverband Aist

B E R I C H T E

H O C H W A S S E R S C H U T Z -

M A S S N A H M E N

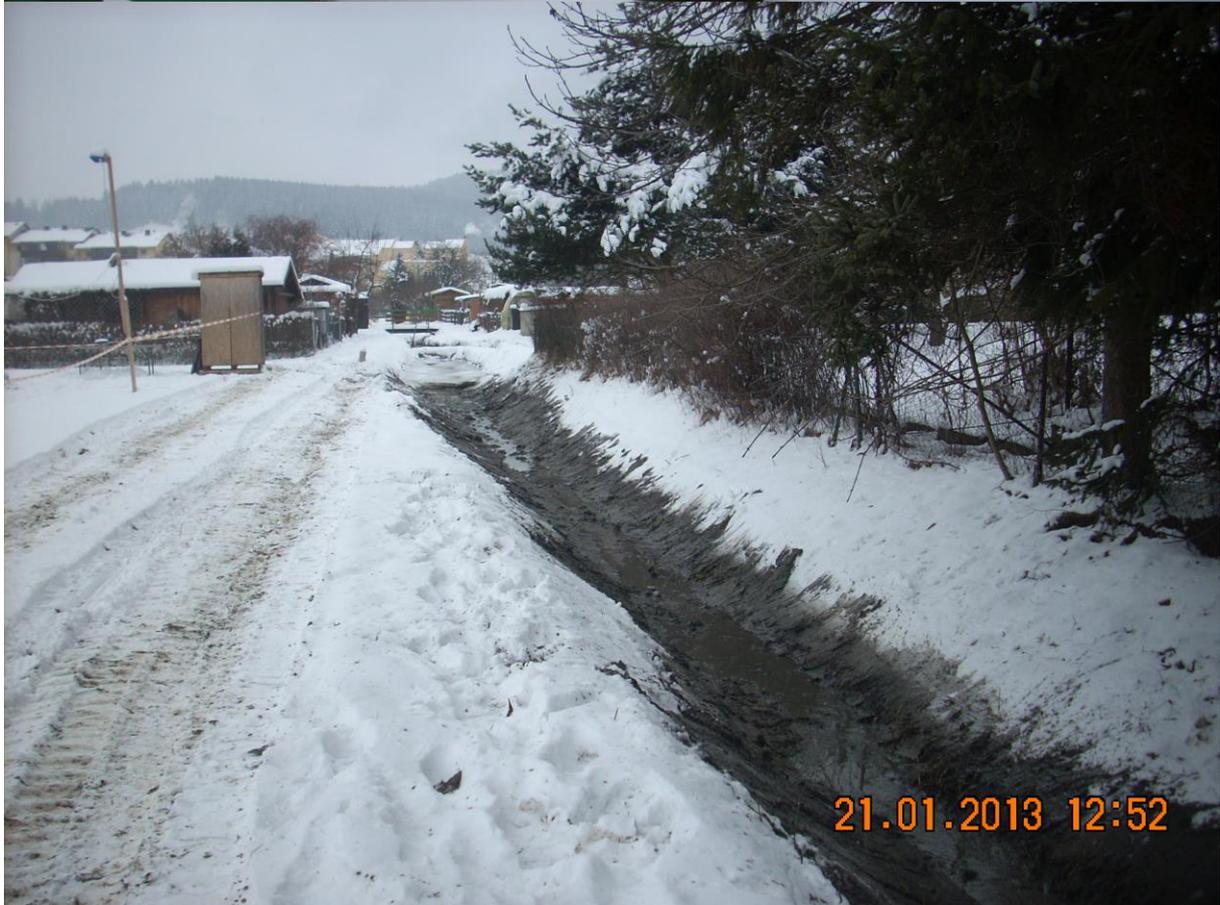
Der Bockaubach ist im Gemeindegebiet von Freistadt reguliert, zur Hochwasserentlastung wurden Aufweitungen und Flutmulden im Siedlungsbereich errichtet. Beim Wohndorf Bockaubach und den Preslmayer-Gründen wurden die Anlandungen entfernt und somit die hydraulische Kapazität wieder hergestellt.

Bockaubach-Freistadt-Preslmayer-Gründe (vorher-nachher)

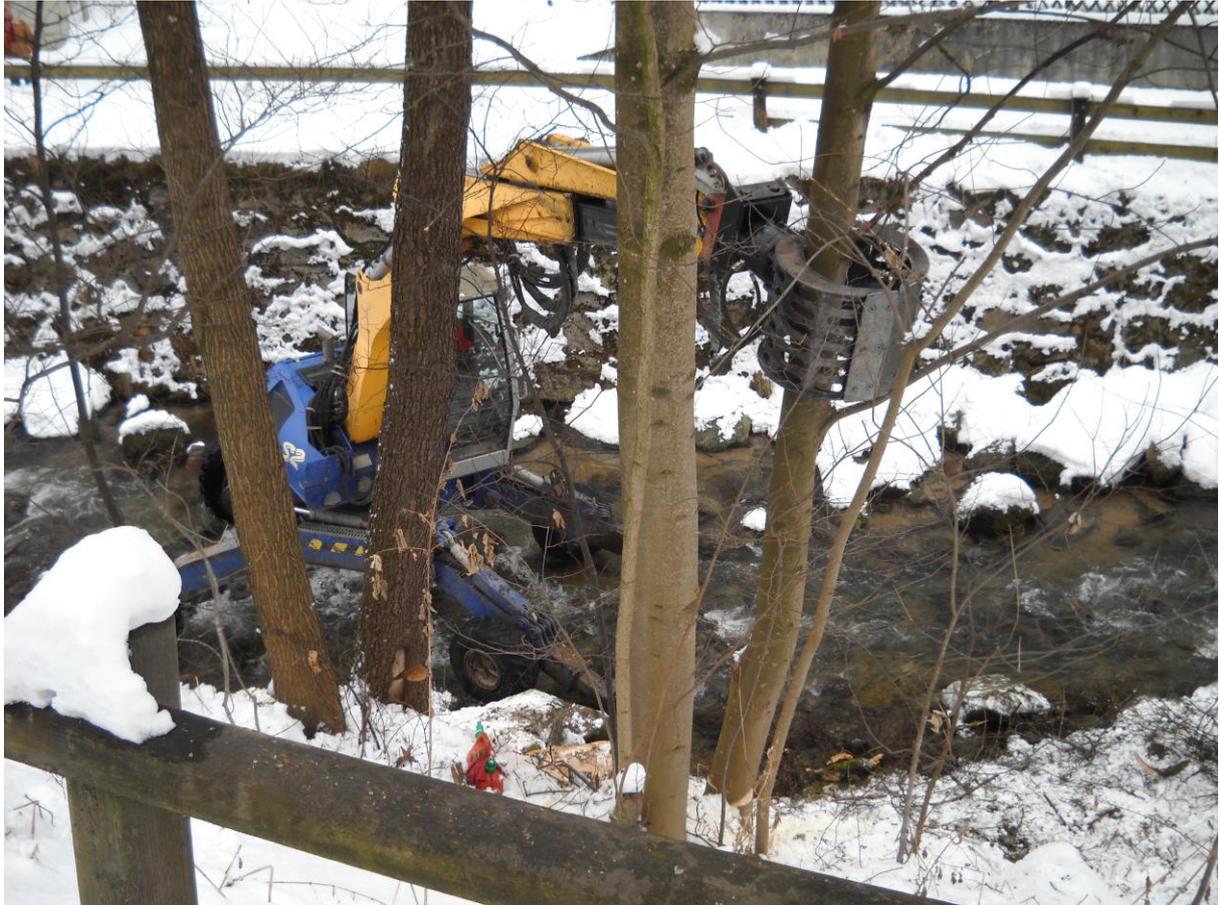
Die Feldaist ist in der Ortspassage von Freistadt reguliert, am Ortsanfang im Bereich der "Wiesmühlbrücke" befindet sich ein Sandfang, welcher bei Vollfüllung geräumt wird. Trotz dieses Sandfanges kommt es in der Regulierungsstrecke immer wieder zu Anlandungen, welche aufgrund der beschränkten hydraulischen Leistungsfähigkeit der Regulierung entfernt werden müssen. Im Bereich der sog. Koppelmühle und der Kaserne Freistadt gibt es Sohlabsturzbauwerke, welche bautechnisch bereits in schlechtem Zustand waren. Bei diesen Bauwerken und bei den anschließenden Tosbecken wurden die Schäden am Steinmaterial behoben, die Steinfugen ausgekratzt, gereinigt und neu verfugt. In Teilabschnitten der Regulierungsstrecke wurde der Bewuchs von den Ufermauern entfernt bzw. "auf Stock" gesetzt.

Feldaist-Freistadt-Regulierungsstrecke-Holzungsarbeiten

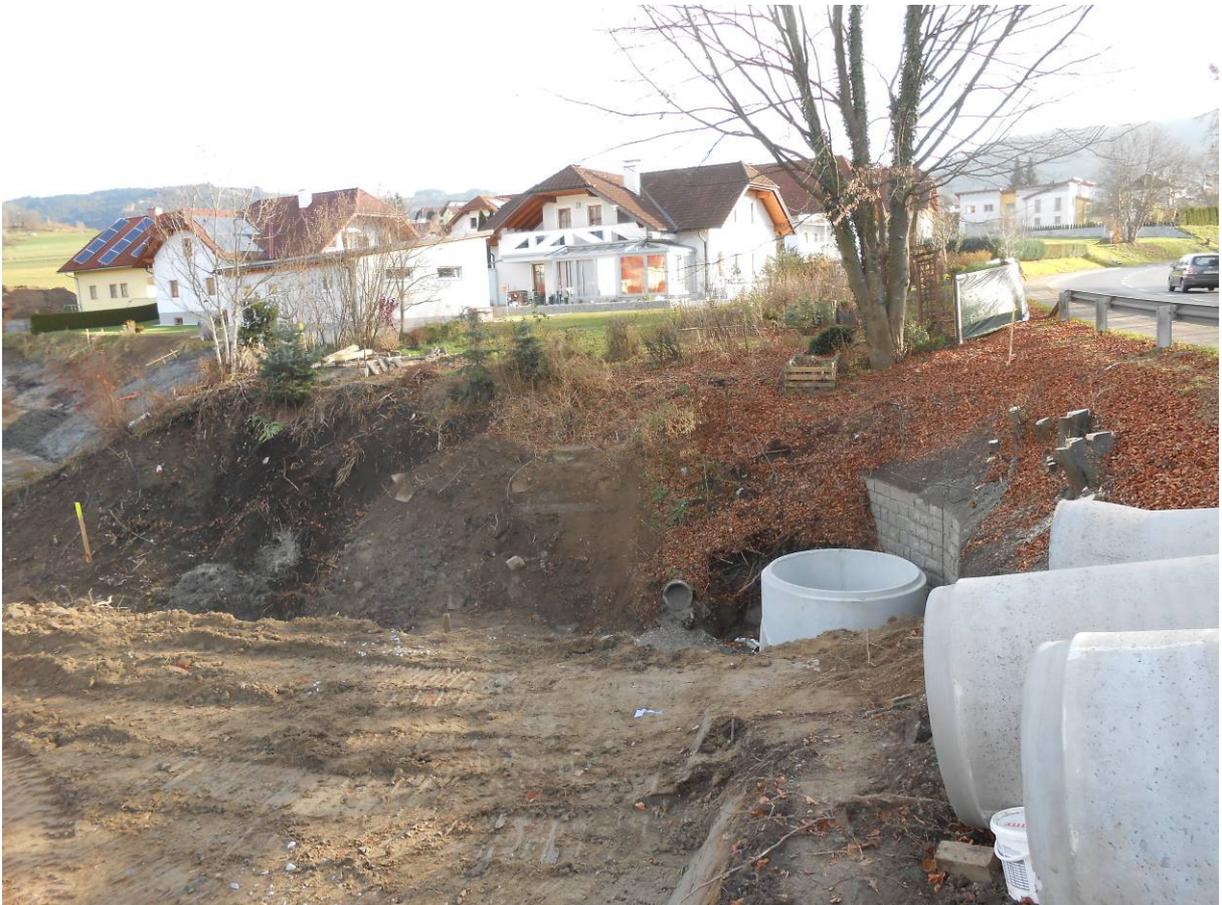
Abbildung 6: Becken Nord Wartungsschacht Straßendurchlass, Bild vom 04.12.2014

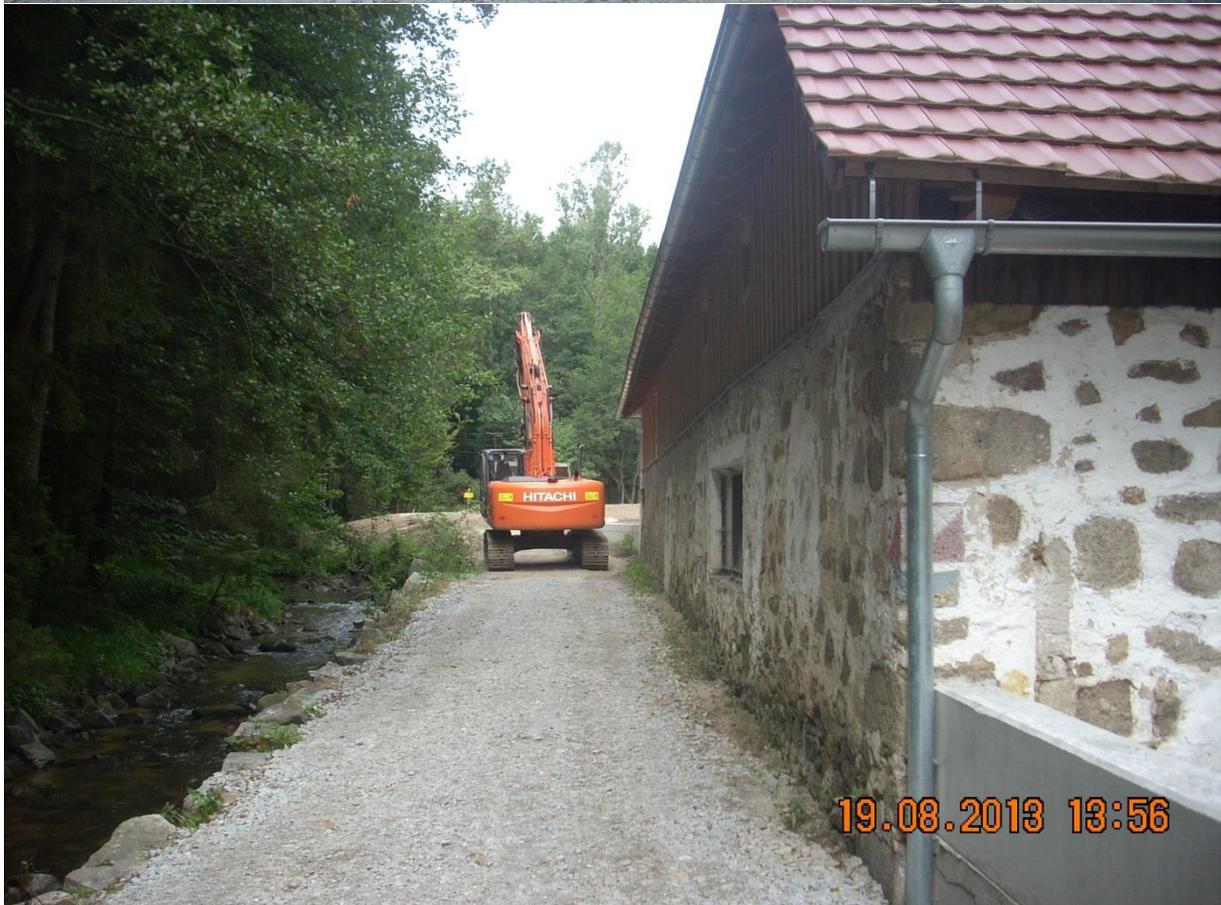
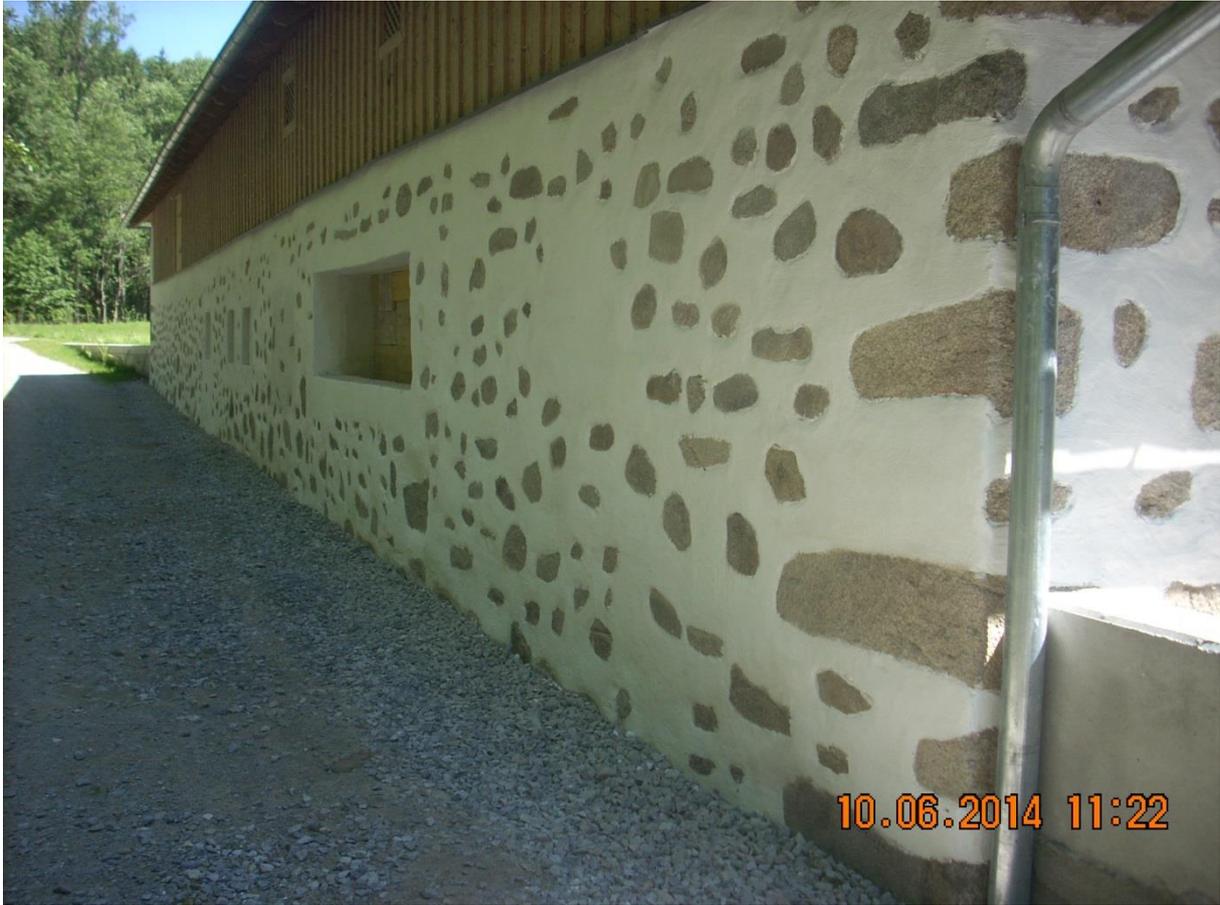
Objektschutz Dormmühle (vorher-nachher)

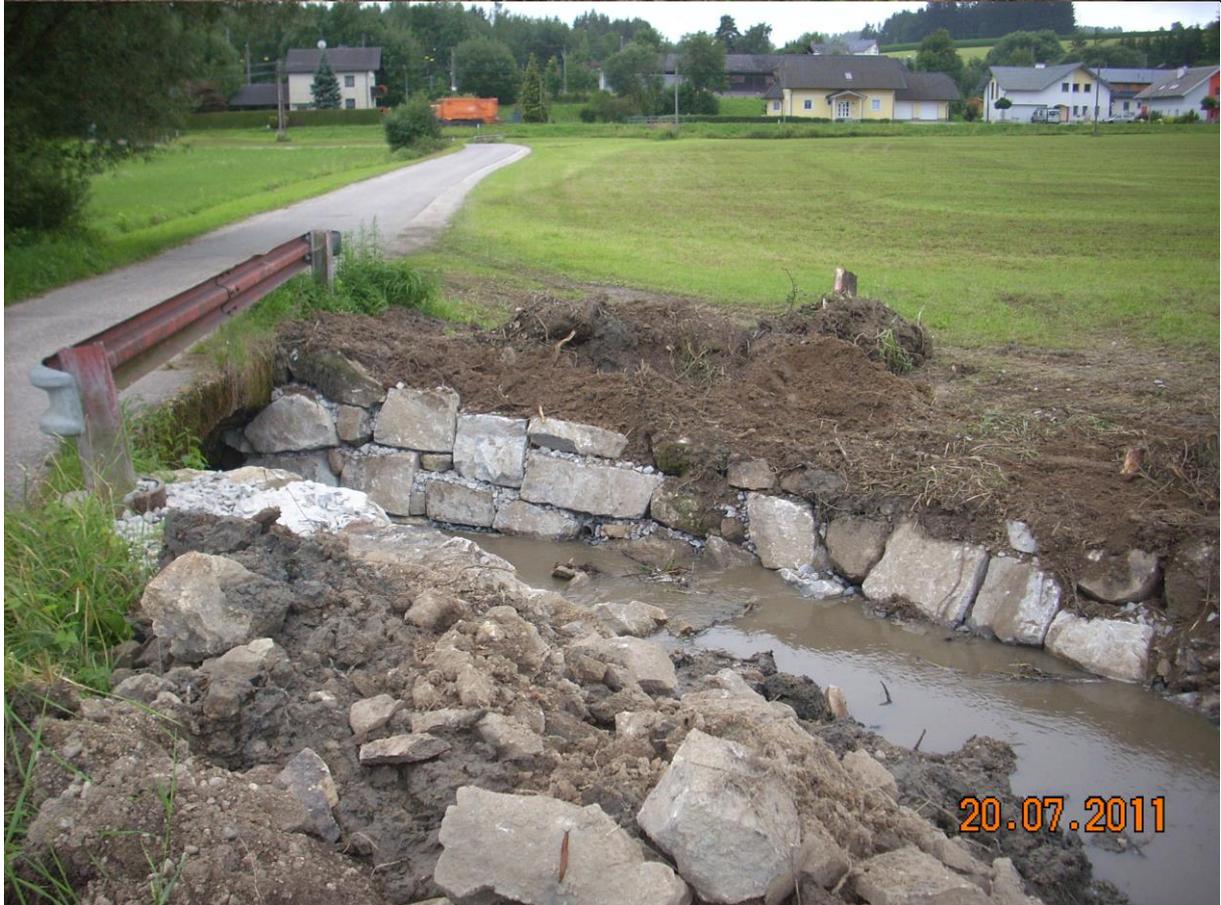
Die Jaunitzbachbrücke im Bereich des Bahnhofes Freistadt an der Gemeindegrenze Waldburg und Freistadt wurde durch Hochwasser beschädigt.

Die Flügelmauern bzw. Widerlager wurden ober- bzw. unterwasserseitig unterspült, weiters wurden die Leitschienen – welche gleichzeitig als Absturzsicherung dienten – beschädigt.

Jaunitzbach-Waldburg- Jaunitzbachbrücke (vorher-nachher)

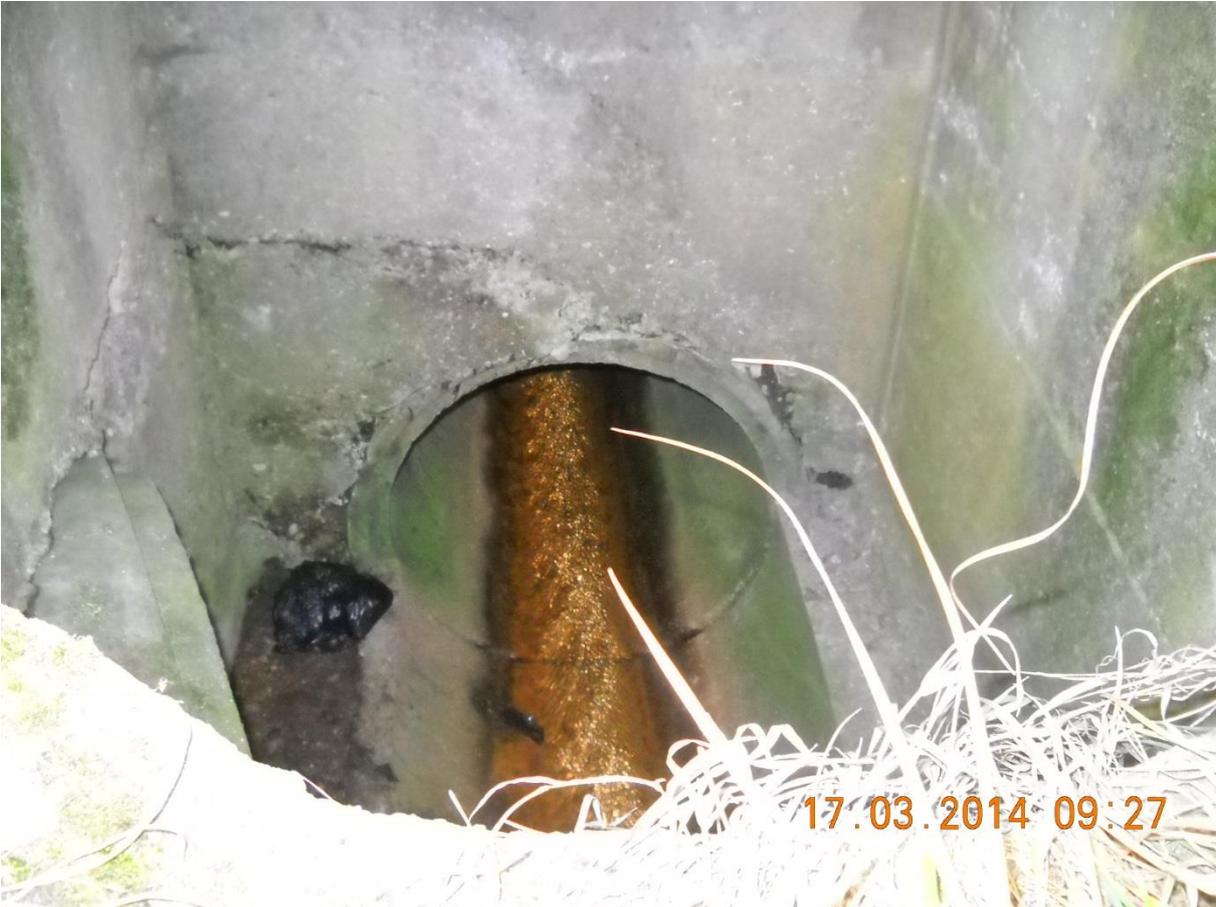
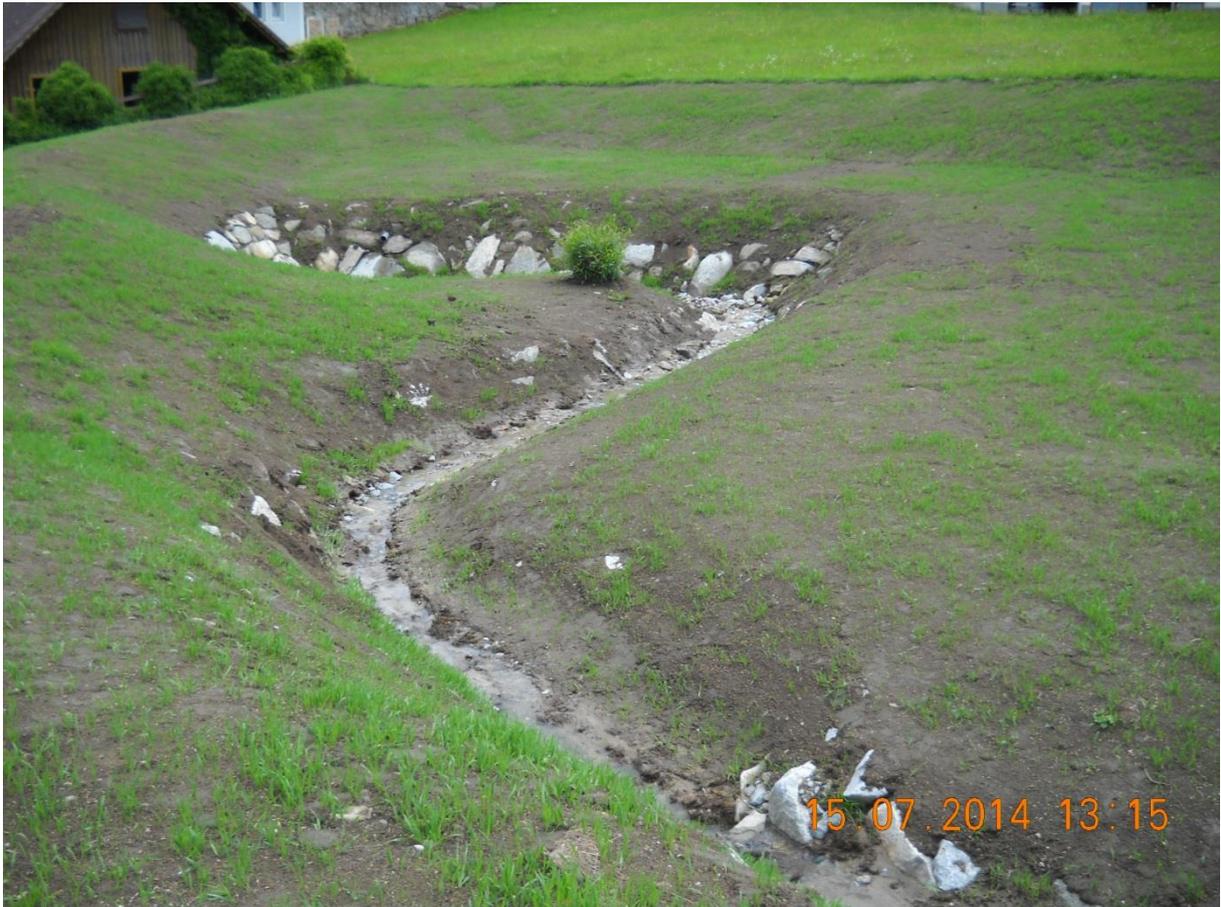
Kerschbaumerbach-Rainbach-Ableitung (vorher-nachher):

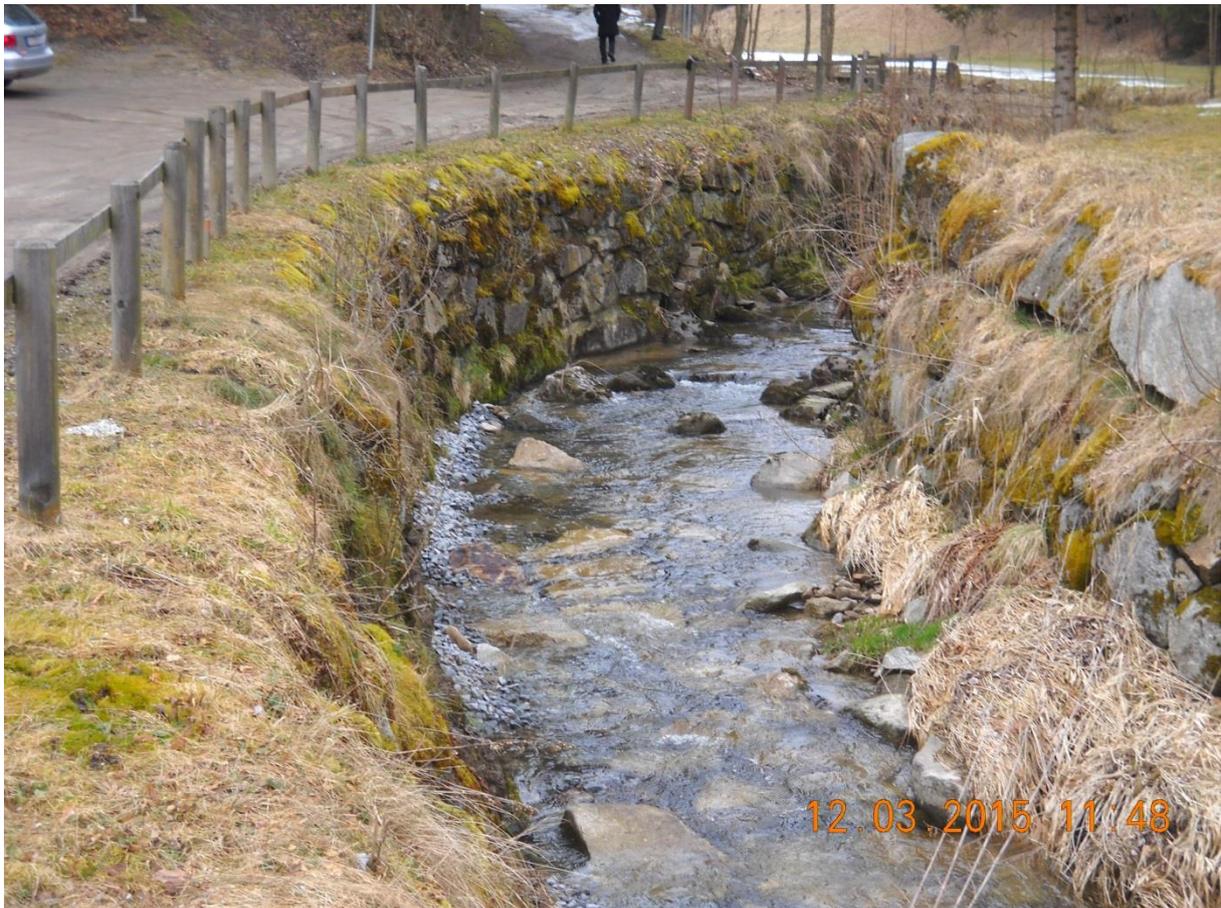
Diese Ufermauer wurde durch abgelaufene Hochwässer auf einer Länge von rd. 80m teilweise beschädigt und zerstört.

Feldaist-Freistadt-Thurytal Ufermauer (vorher-nachher):
