Hochwasserschutzverband Aist

B E R I C H T E

H O C H W A S S E R S C H U T Z -

M A S S N A H M E N

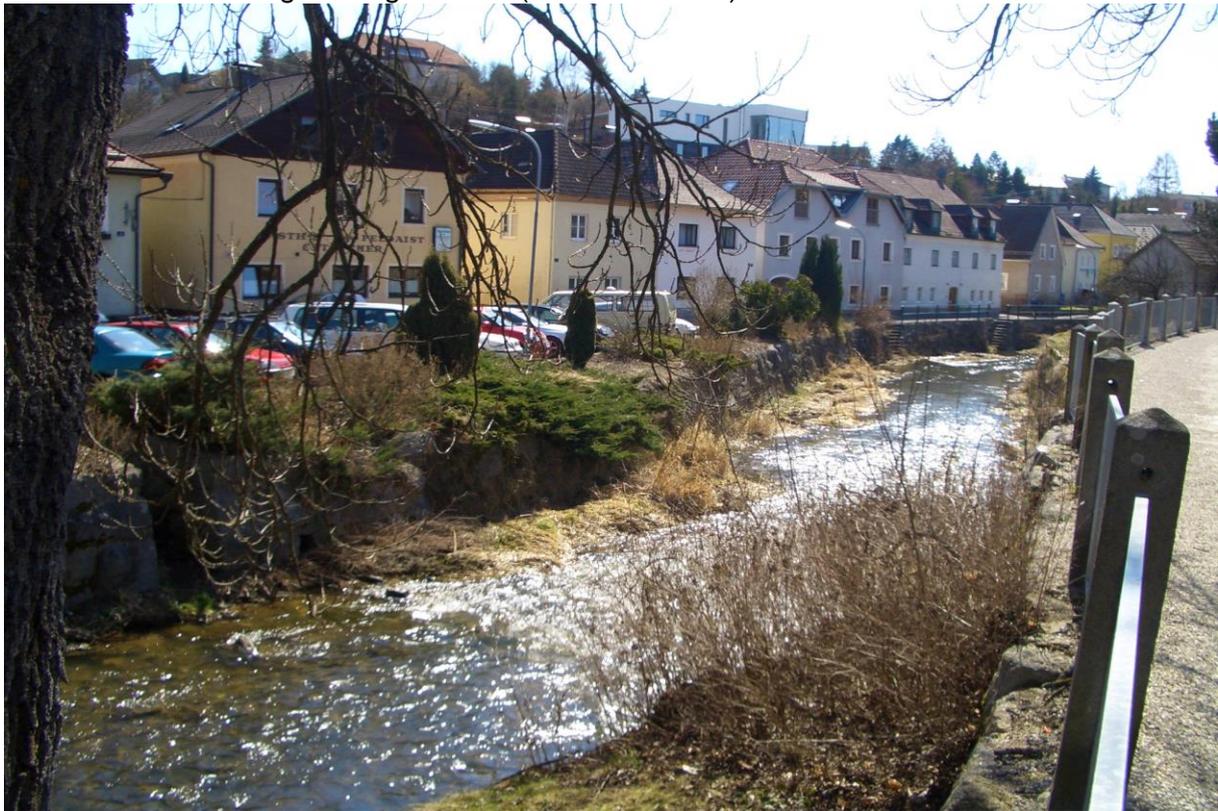
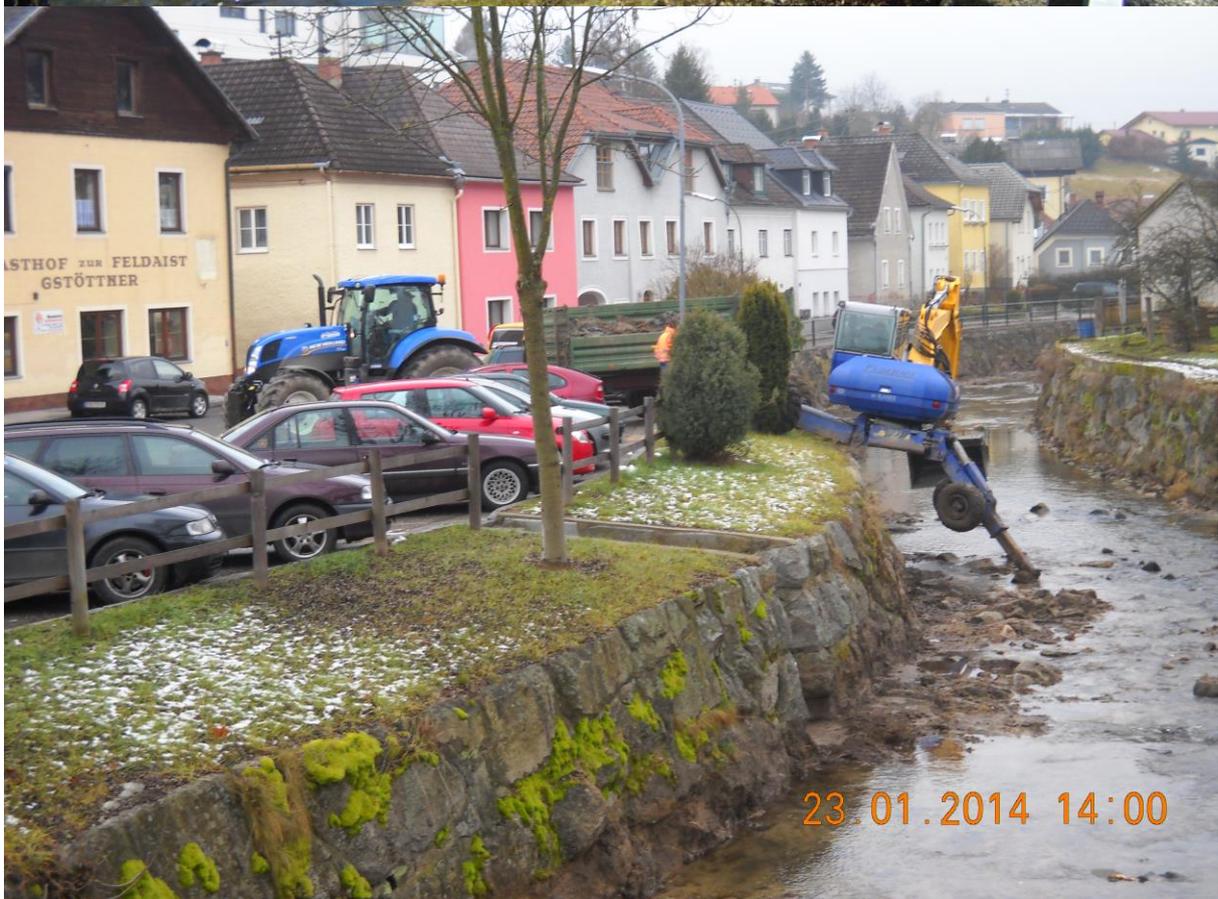
Feldaist-Freistadt-Regulierungsstrecke (vorher-nachher)

Die Feldaist ist in der Ortspassage von Freistadt reguliert, am Ortsanfang im Bereich der "Wiesmühlbrücke" befindet sich ein Sandfang, welcher bei Vollfüllung geräumt wird. Trotz dieses Sandfanges kommt es in der Regulierungsstrecke immer wieder zu Anlandungen, welche aufgrund der beschränkten hydraulischen Leistungsfähigkeit der Regulierung entfernt werden müssen. Im Bereich der sog. Koppelmühle und der Kaserne Freistadt gibt es Sohlabsturzbauwerke, welche bautechnisch bereits in schlechtem Zustand waren. Bei diesen Bauwerken und bei den anschließenden Tosbecken wurden die Schäden am Steinmaterial behoben, die Steinfugen ausgekratzt, gereinigt und neu verfugt. In Teilabschnitten der Regulierungsstrecke wurde der Bewuchs von den Ufermauern entfernt bzw. "auf Stock" gesetzt.

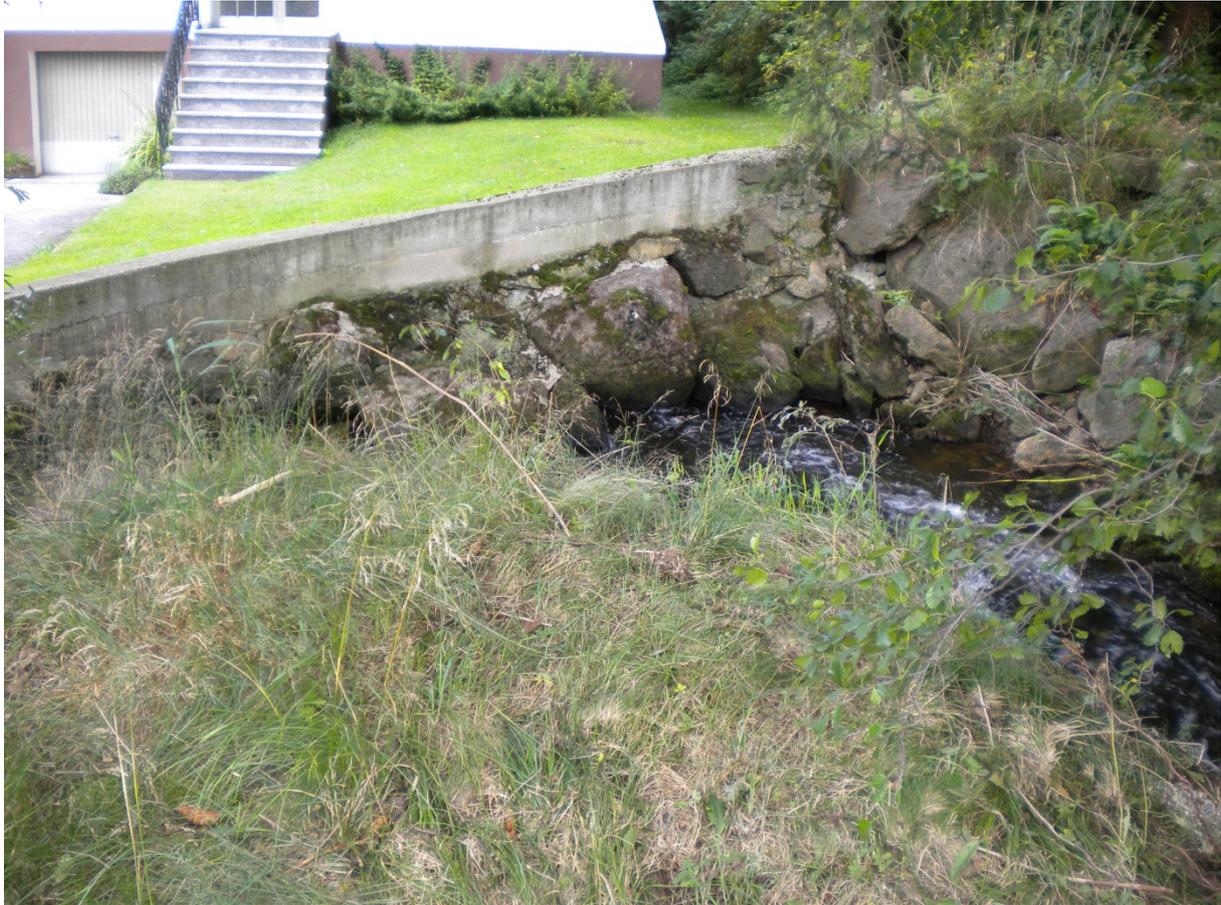
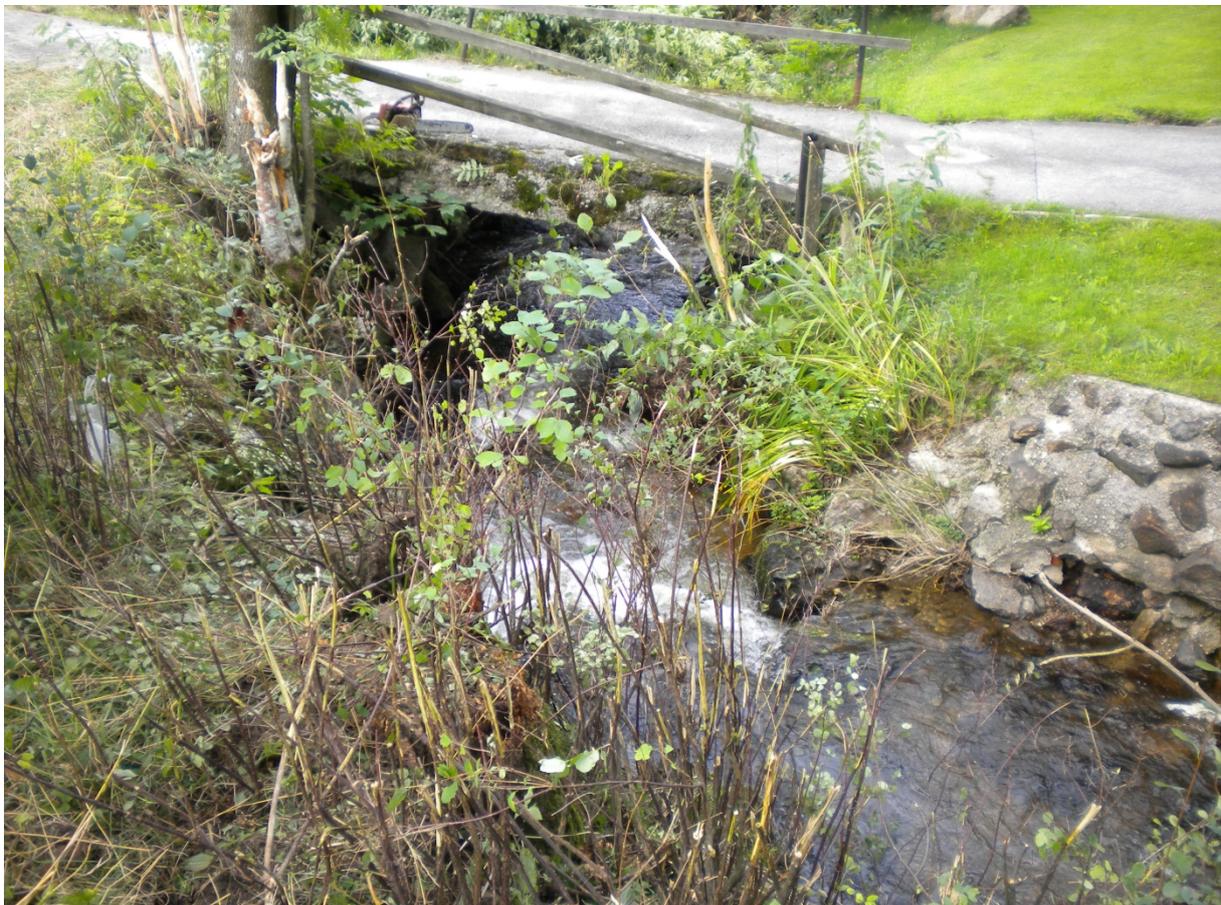
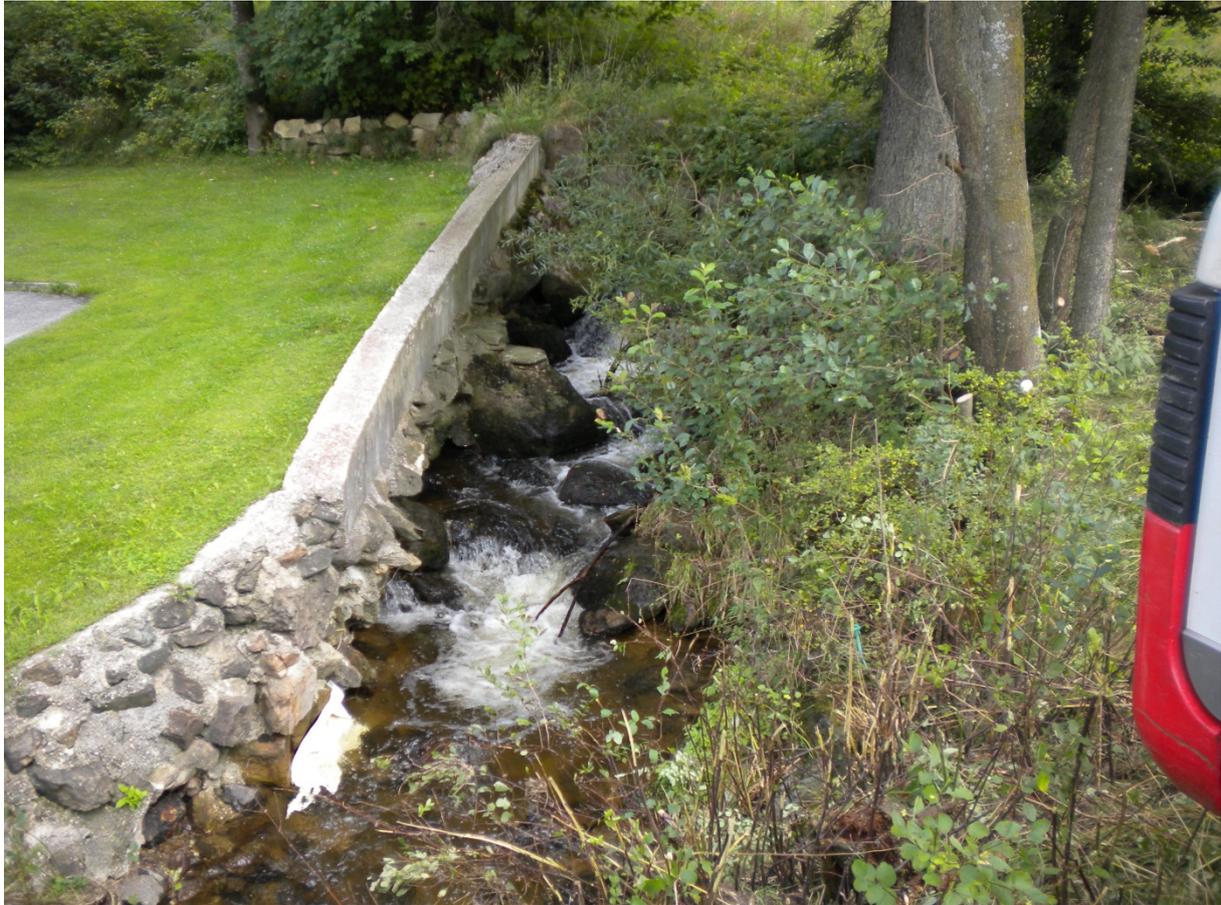
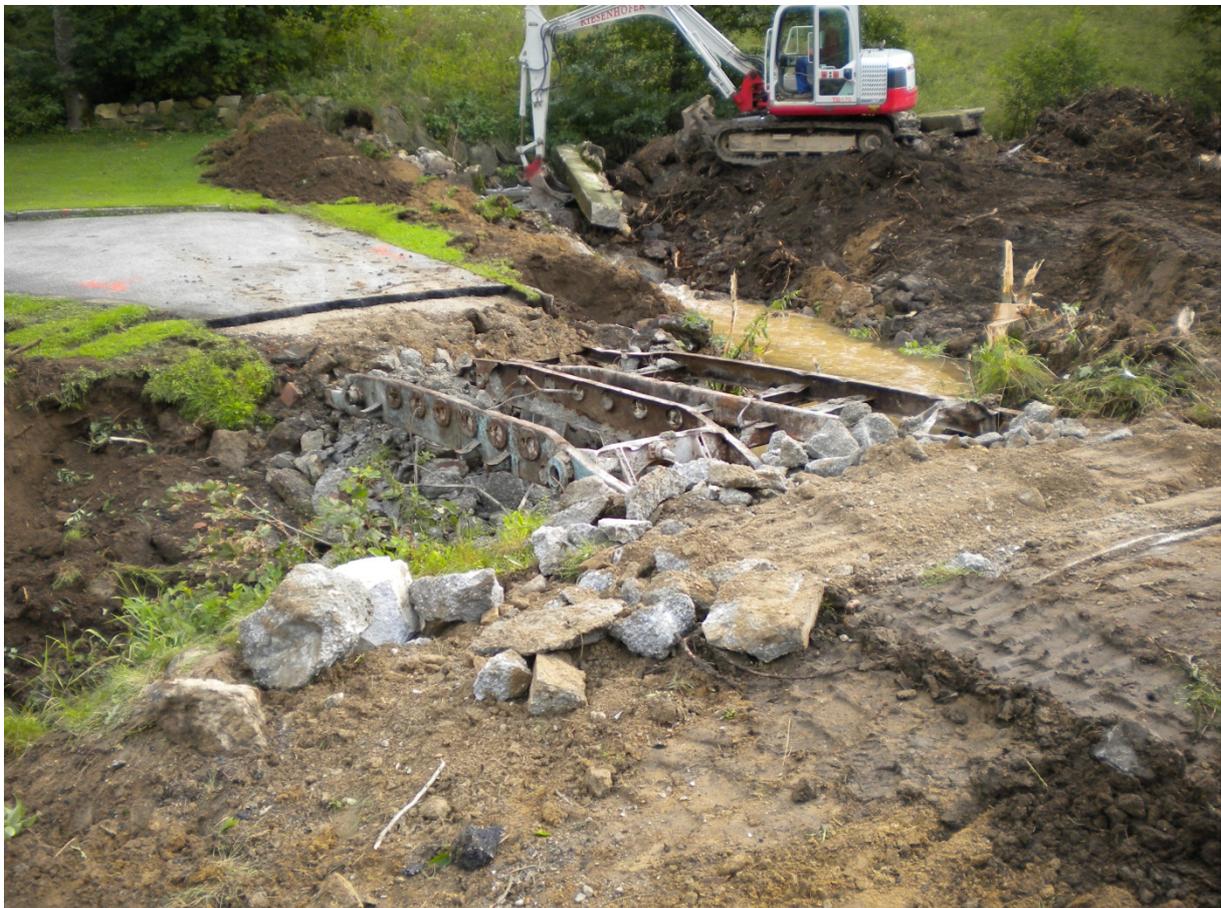
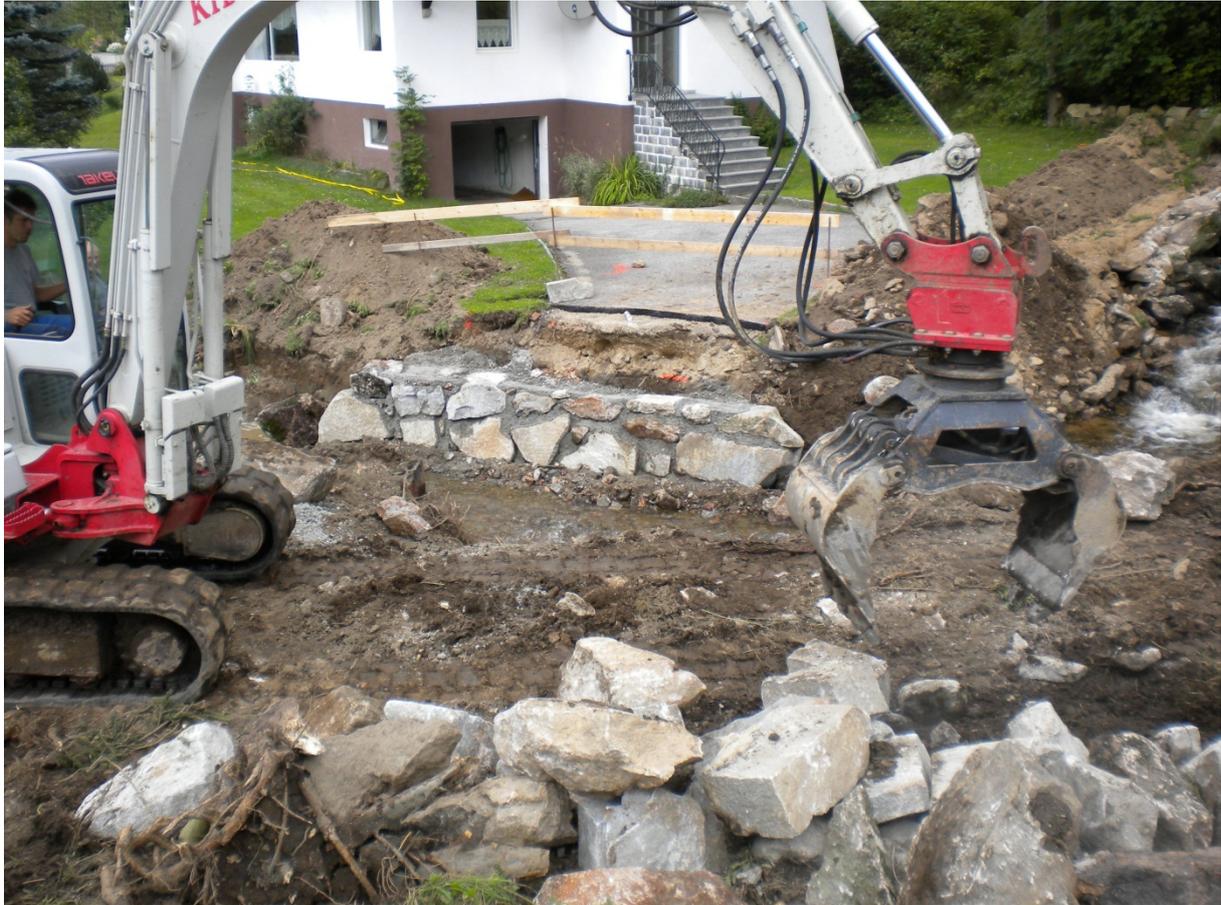
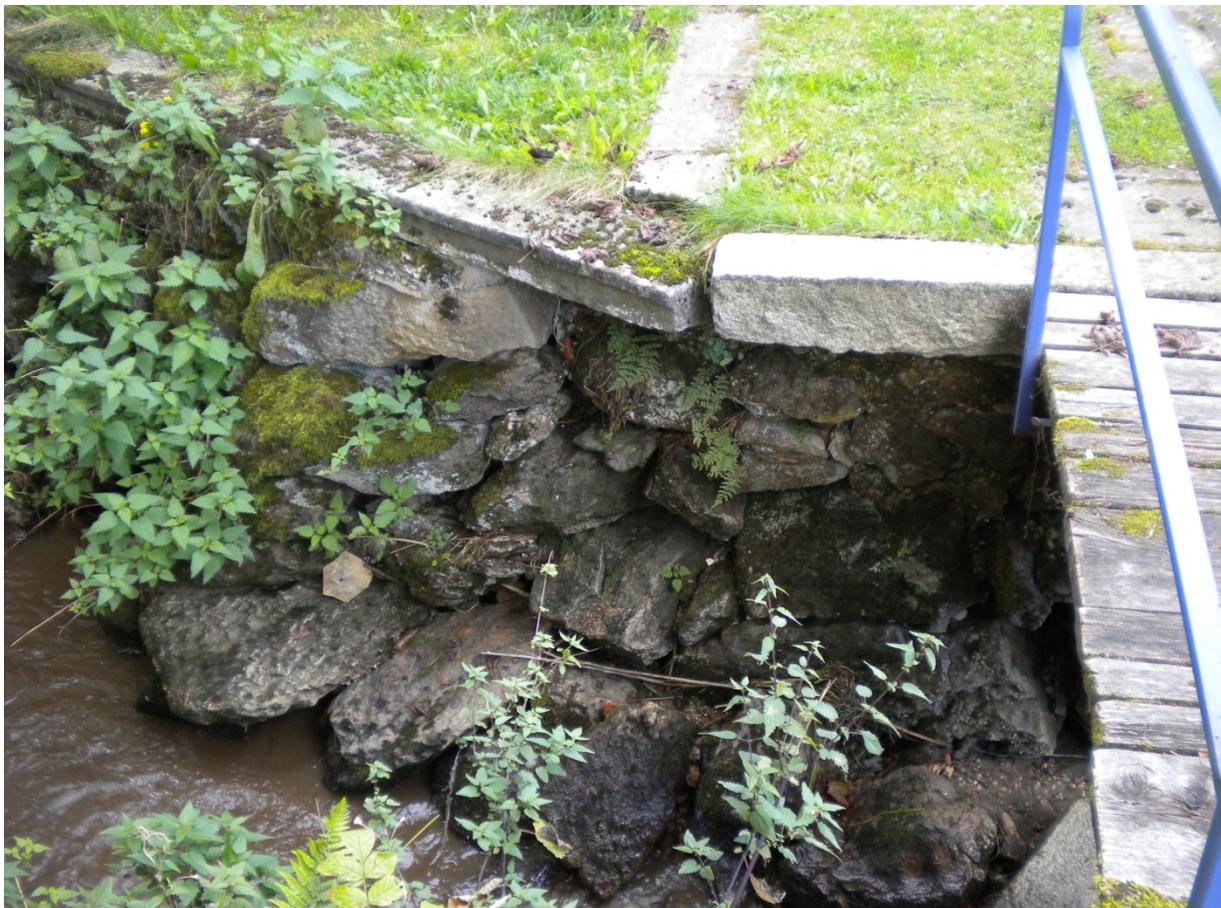
Die bestehenden Schutzbauten in der Ortschaft Holzmühle entsprechen nicht dem Stand der Technik und sind zum Teil durch Unterkolkung einsturzgefährdet.

Die Ufersicherungen am Mühlbach, einem Begleitgerinne des Feistritzbaches in der Ortschaft St. Oswald bei Freistadt sind örtlich schon verfallen. Durch die zu gering bemessenen Abfluss- und Brückenprofile kommt es immer wieder zu lokalen Überflutungen und zu Wassereintritten in Objekte.

Die schadhaften Schutzbauten in der Ortschaft Holzmühle wurden durch Grobsteinschichtungen ersetzt und die Abflussprofile vergrößert.

Eine Hausmauer wurde von einer Fremdfirma unterfangen.

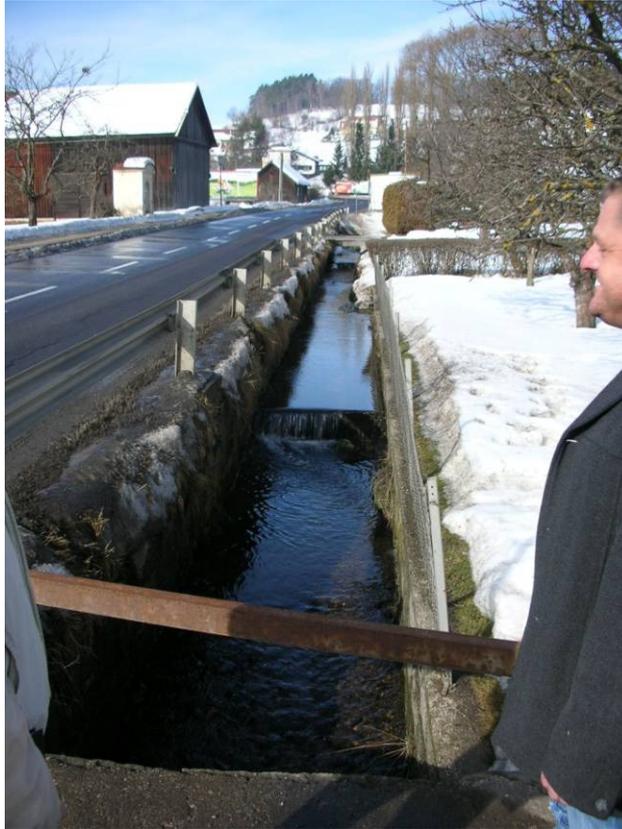
Abbildung 1: Bereich neben der Landstraße (Blick nach Nordwesten), Bild vom 24.02.2010

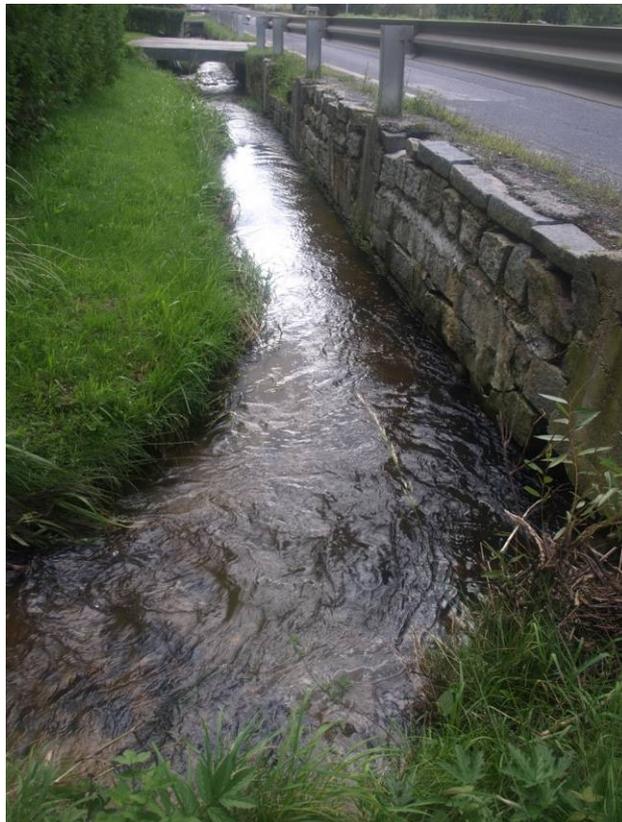
Abbildung 2: Bereich neben der Landstraße (Blick nach Südosten), Bild vom 01.09.2010

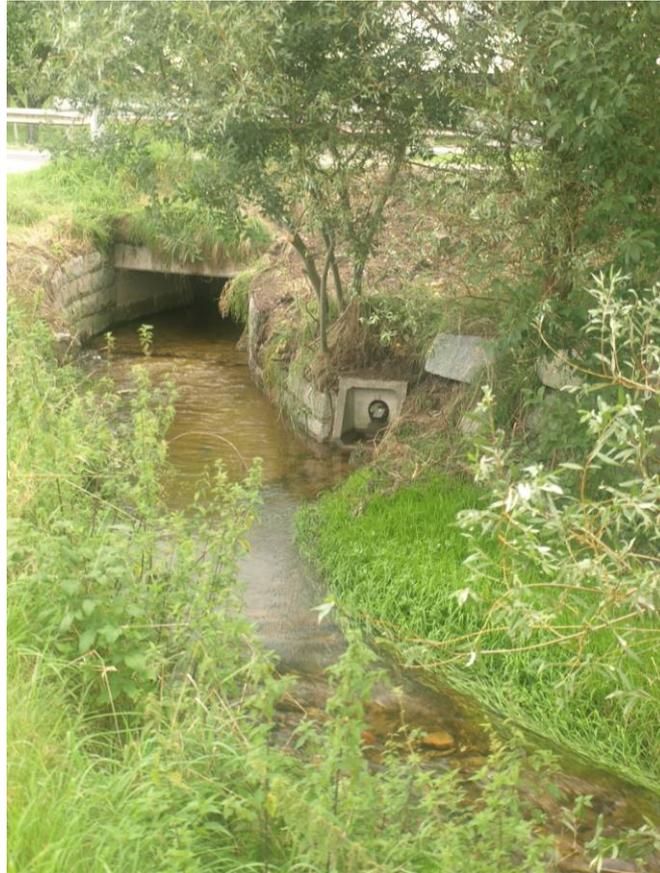
Abbildung 3: Straßendurchlass (Blick nach Nordwesten), Bild vom 01.09.2010

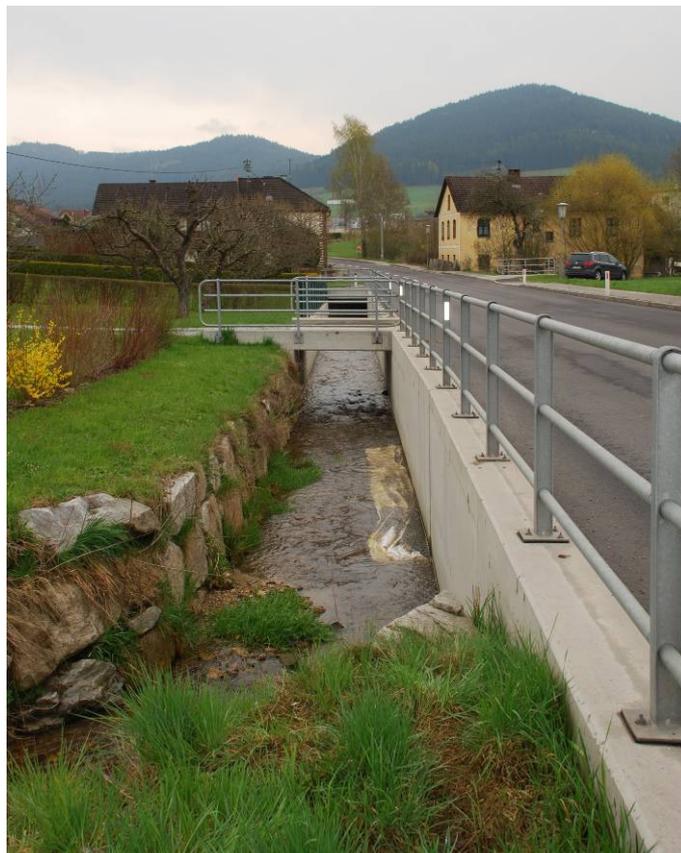
Abbildung 1: Bereich neben der Landstraße (Blick nach Südosten), Bild vom 23.04.2015

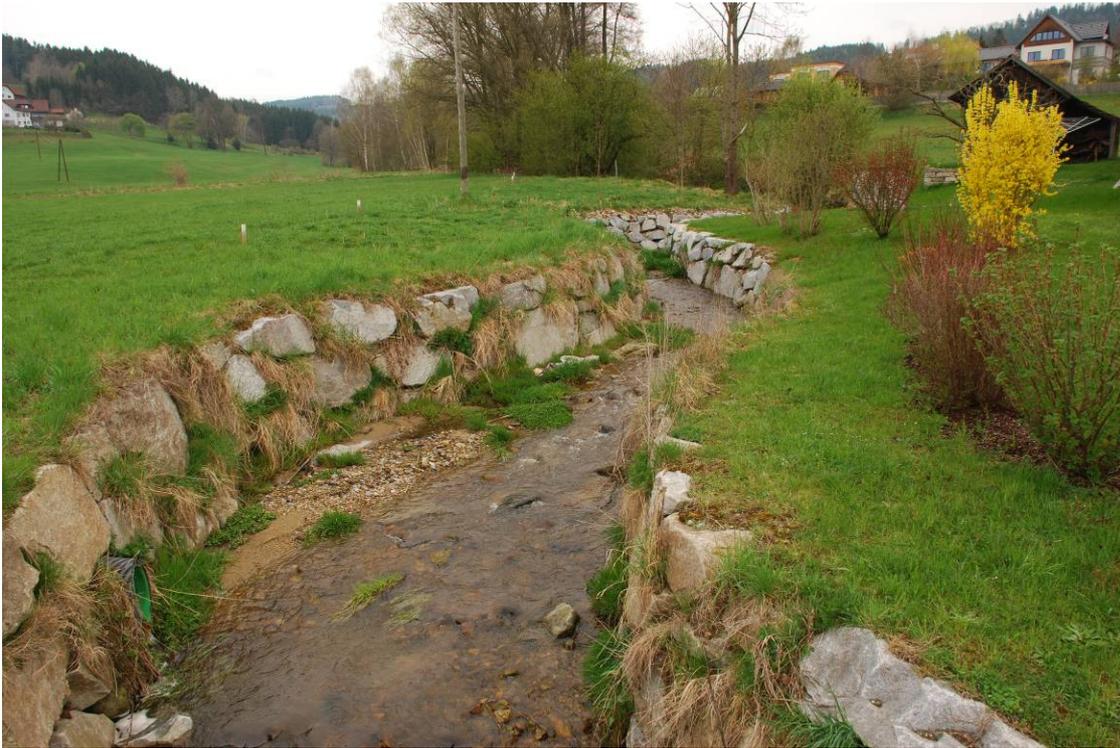
Abbildung 2: Sanierung des Zulaufbereiches zum Bereich neben der Landstraße (Blick nach Norden), Bild vom 23.04.2015

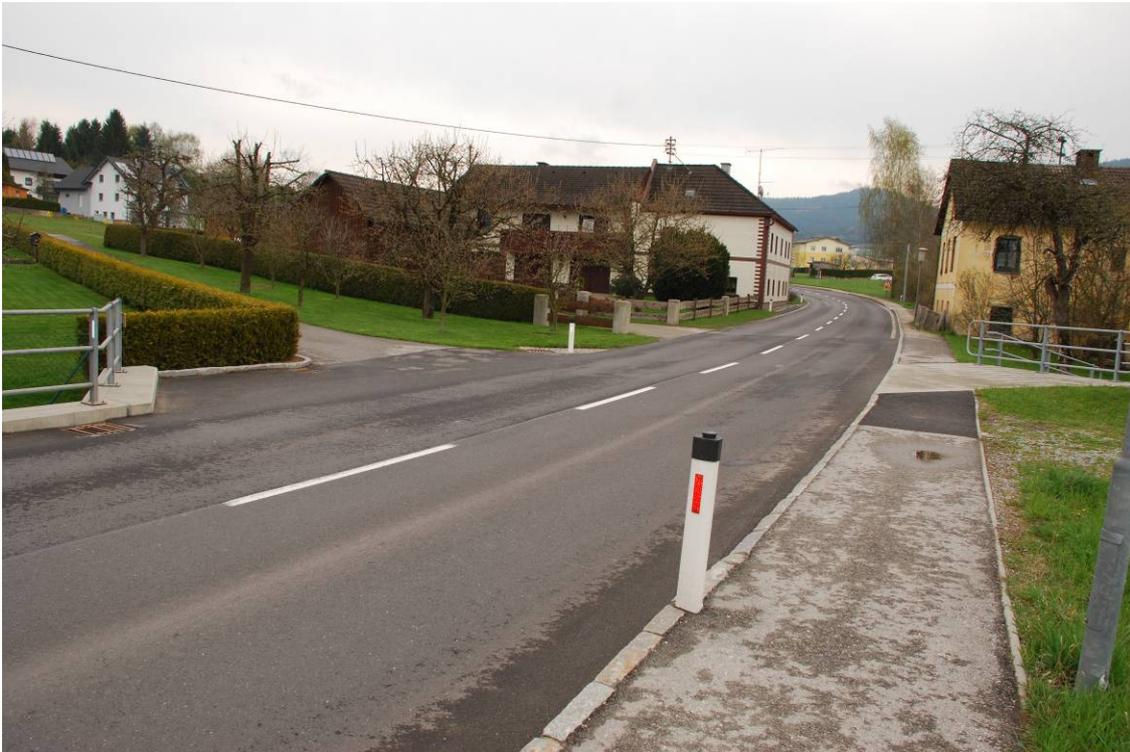
Abbildung 3: Straßenquerung (Blick nach Südosten), Bild vom 23.04.2015

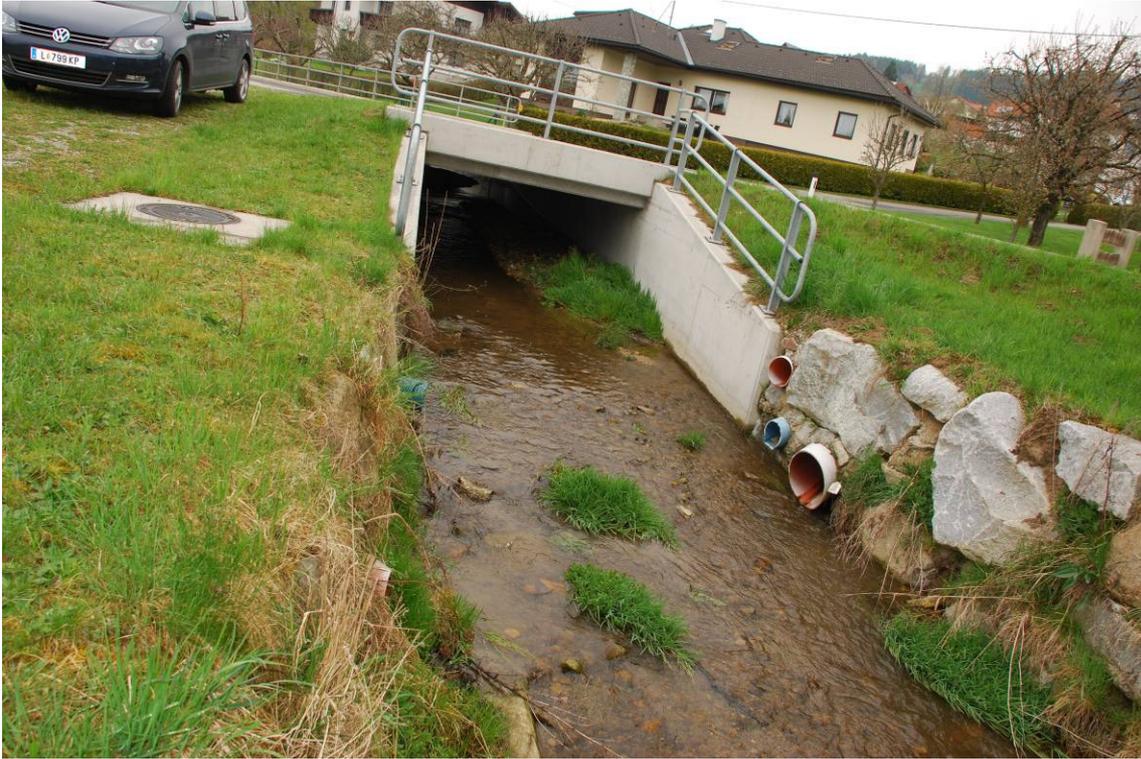
Abbildung 4: Straßendurchlass (Blick nach Norden), Bild vom 23.04.2015

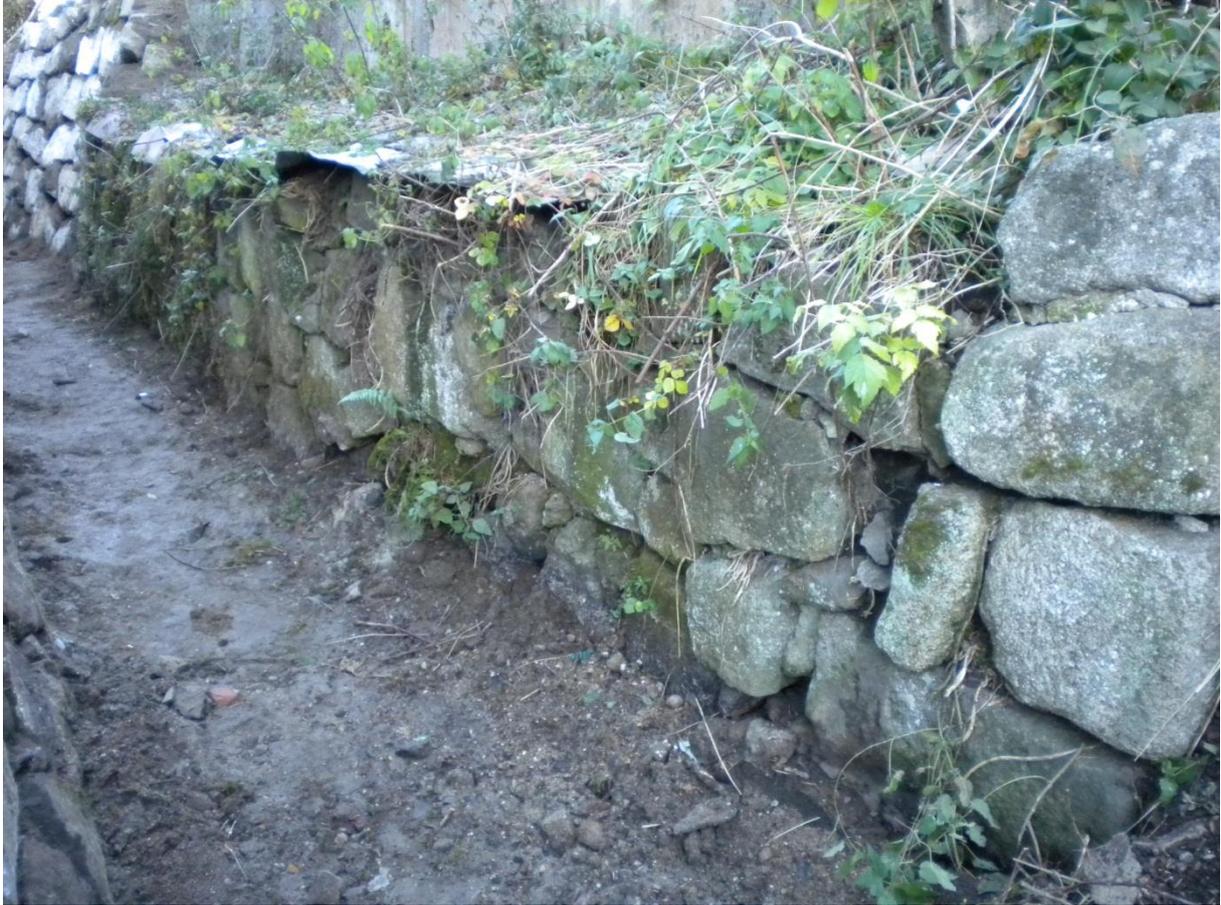
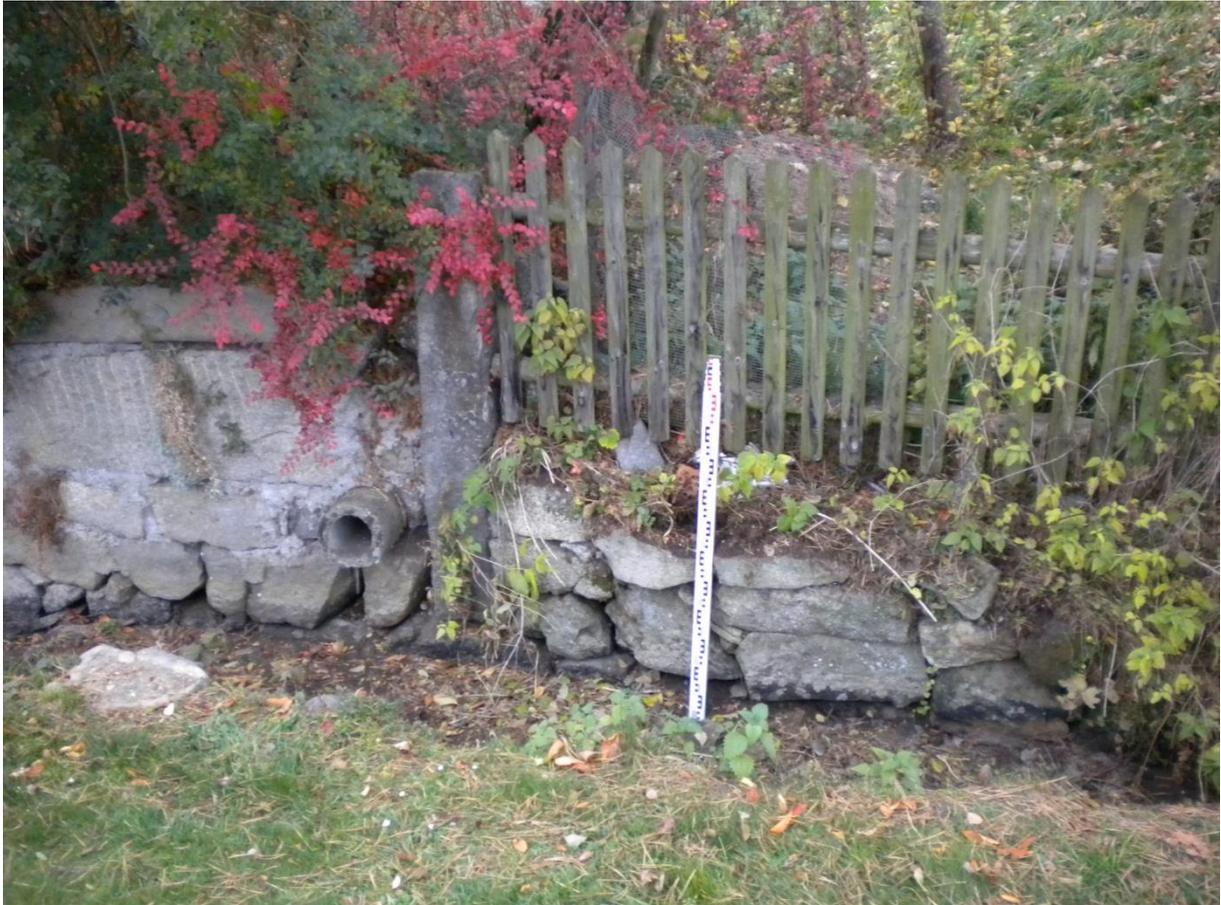
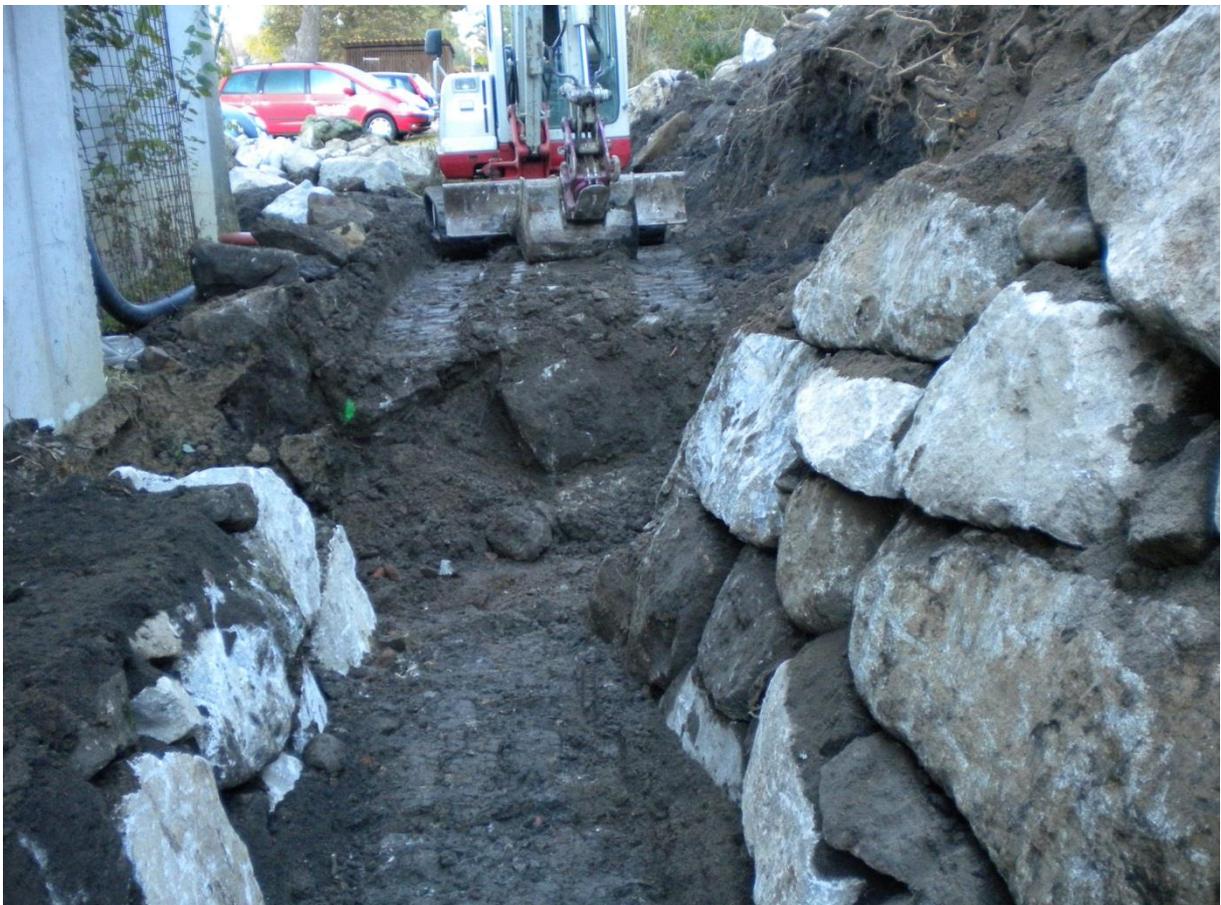
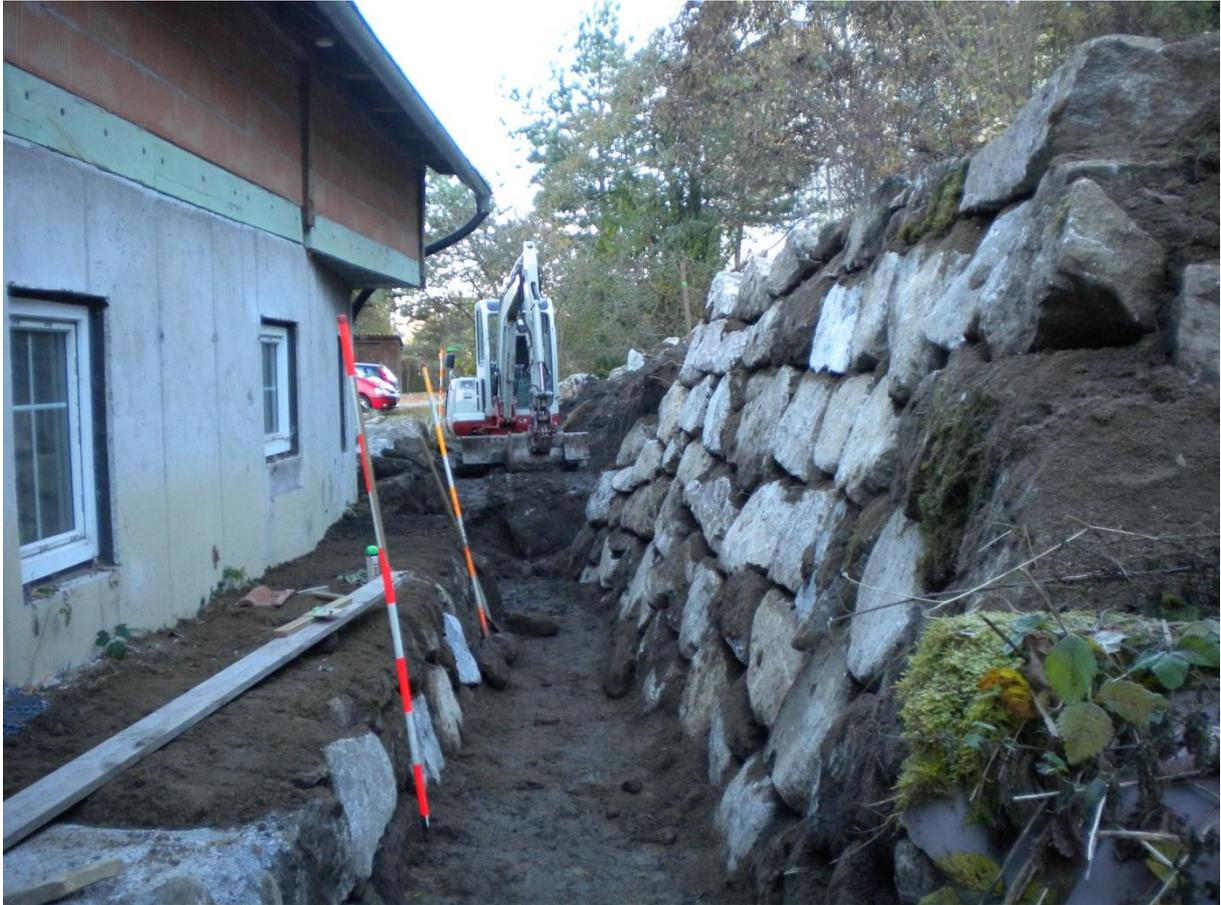
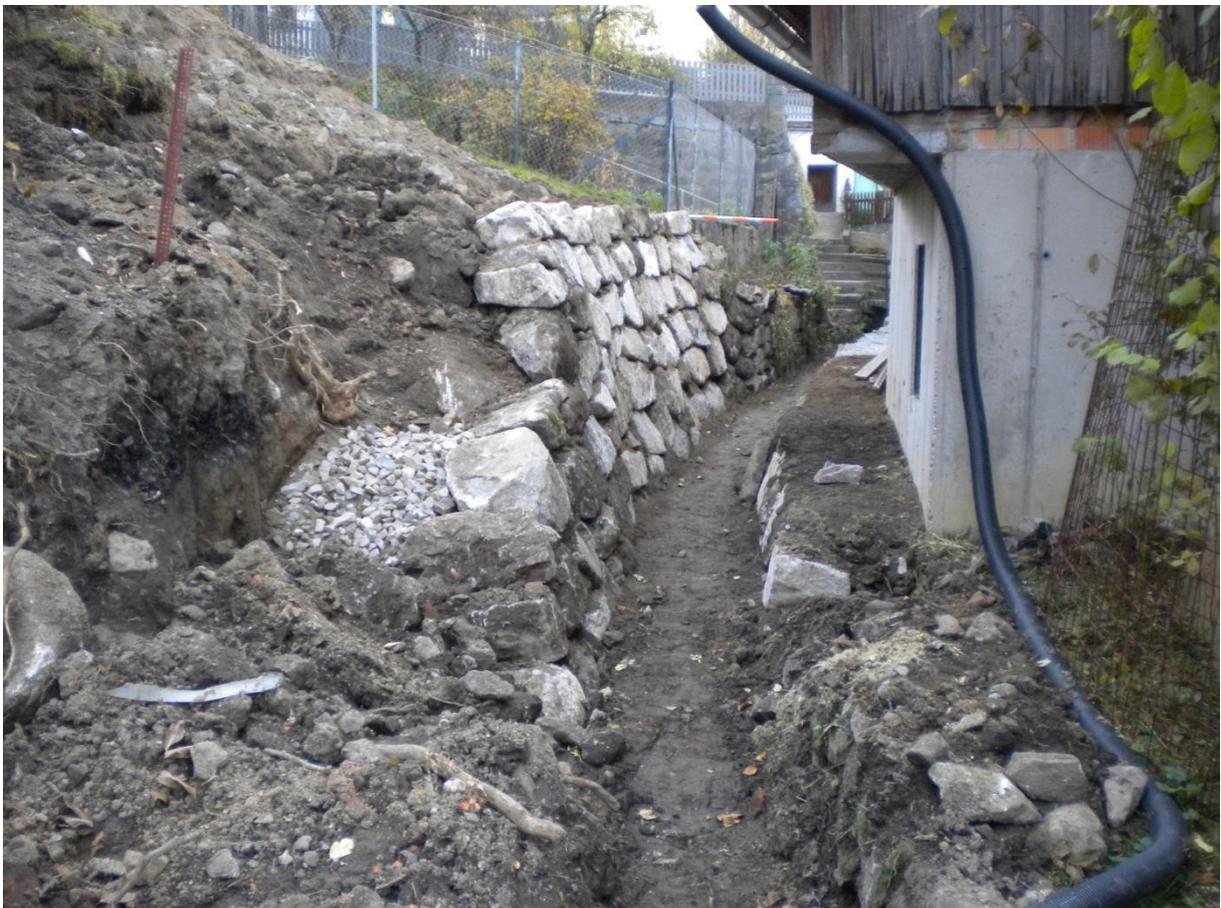
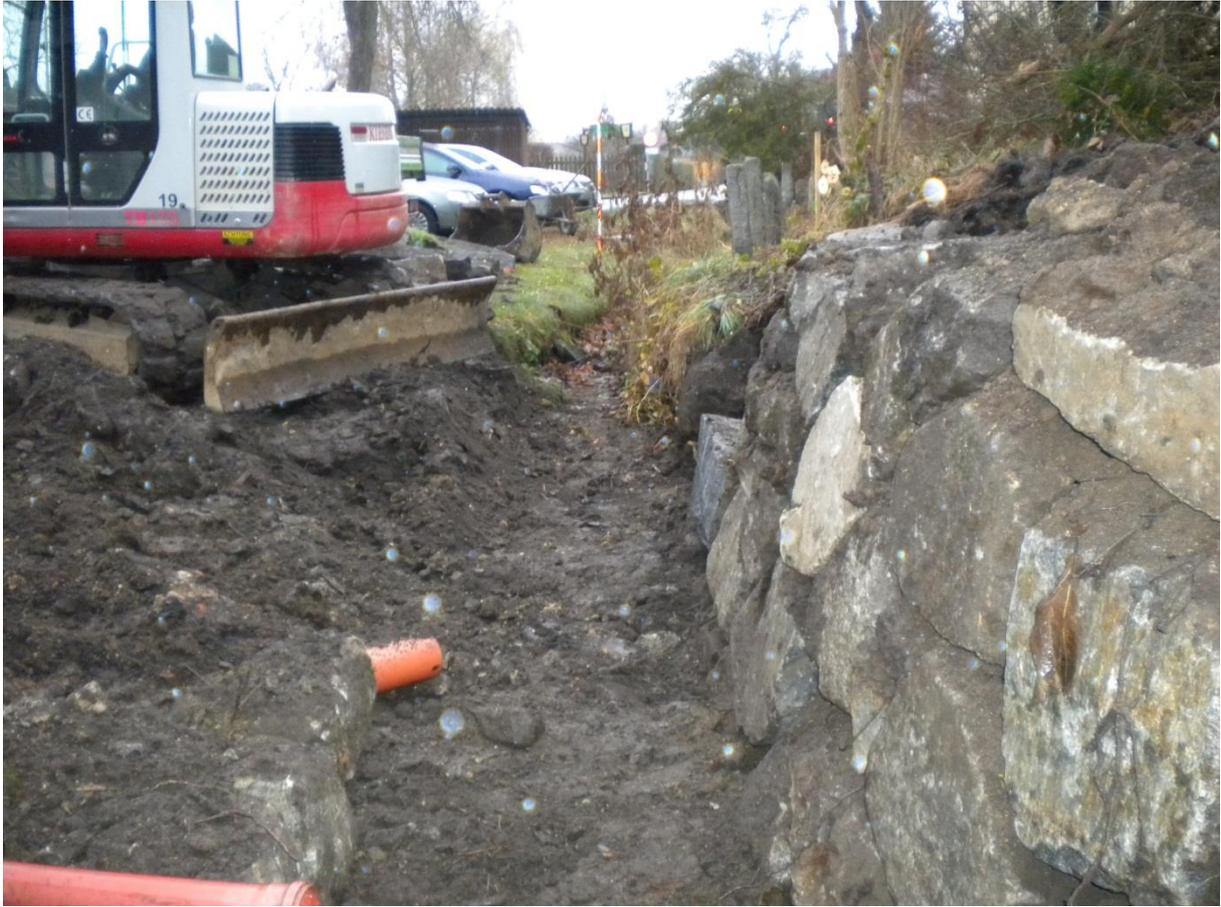
Die Ufersicherungen am Mühlbach, einem Begleitgerinne des Feistritzbaches in der Ortschaft St. Oswald bei Freistadt sind örtlich schon verfallen. Durch die zu gering bemessenen Abfluss- und Brückenprofile kommt es immer wieder zu lokalen Überflutungen und zu Wassereintritten in Objekte. Ein Ersatz der zerrauten bzw. verfallenen Ufersicherungen ist dringend erforderlich um eine Schadensausweitung zu verhindern.

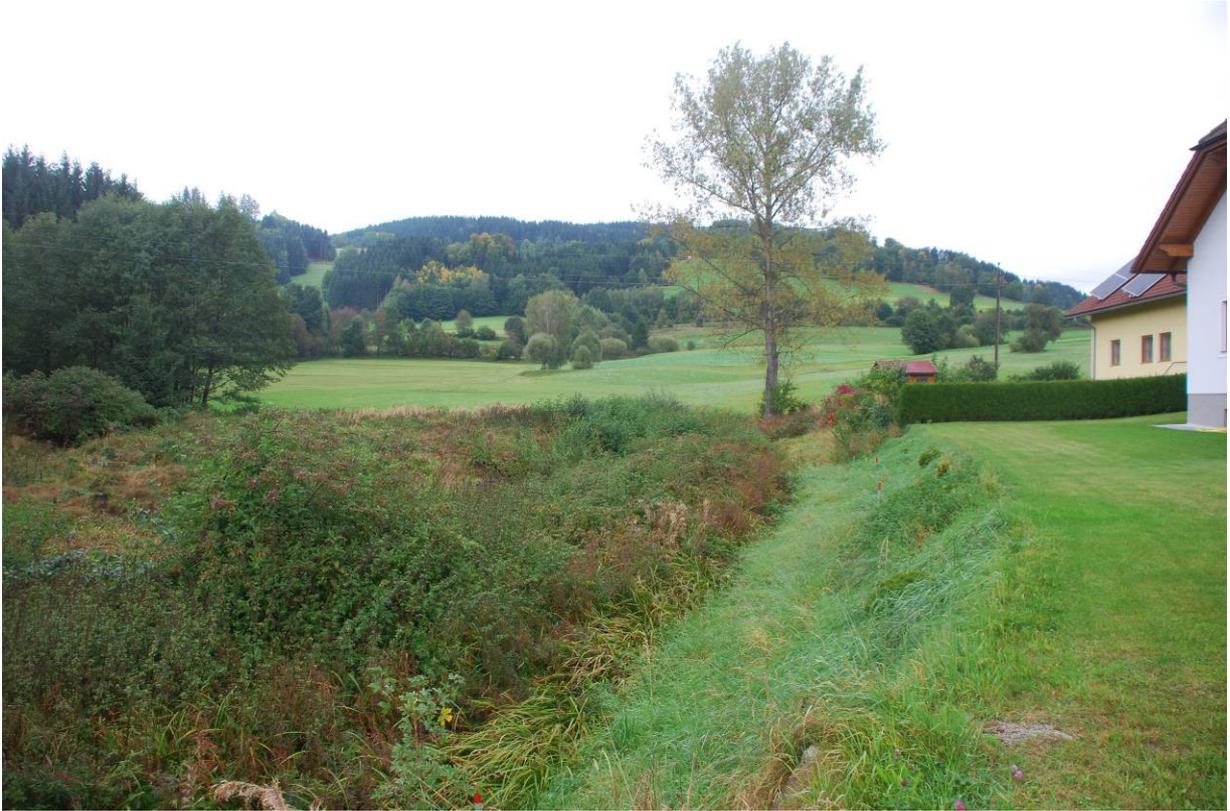
**Abbildung 1: Becken Nord (Blick nach Norden), Bild vom 27.09.2012**

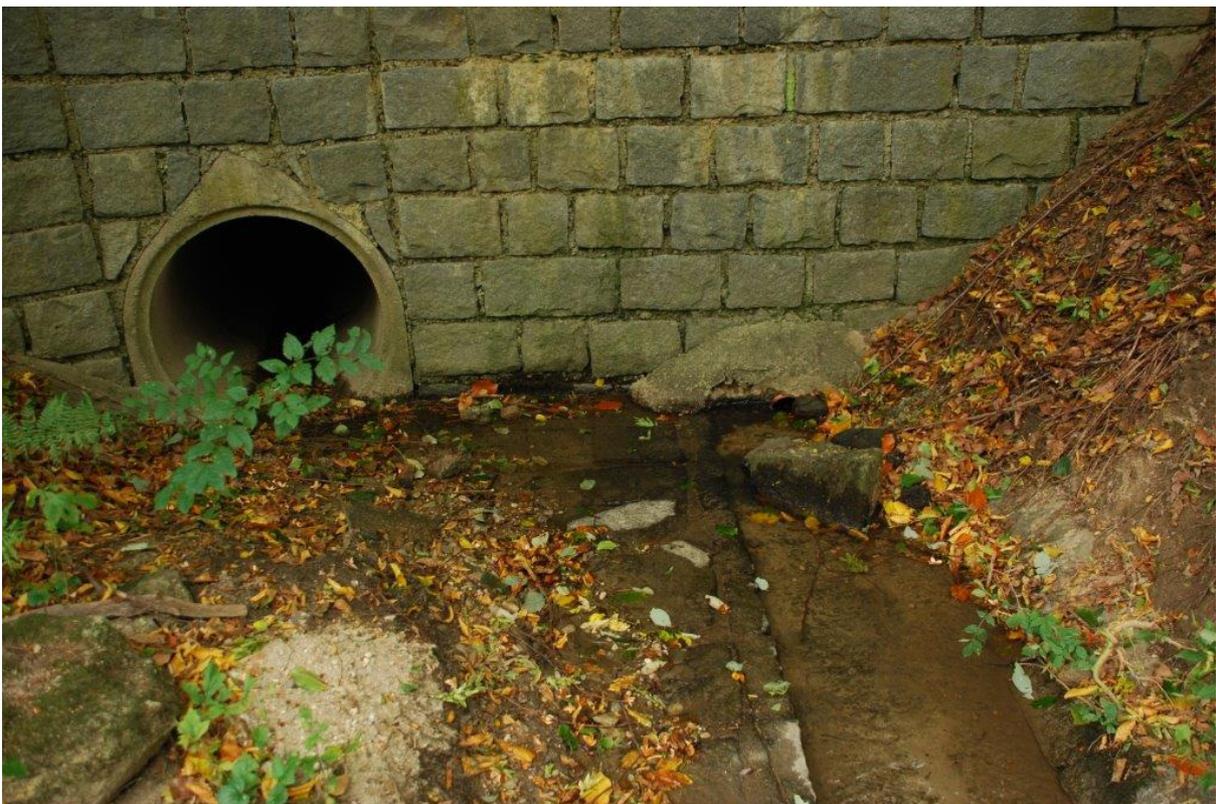
**Abbildung 2: Becken Nord Straßendurchlass und Fischteichableitung (Blick nach Süden), Bild vom 30.09.2013**
