Hochwasserschutzverband Aist

B E R I C H T E

H O C H W A S S E R S C H U T Z -

M A S S N A H M E N

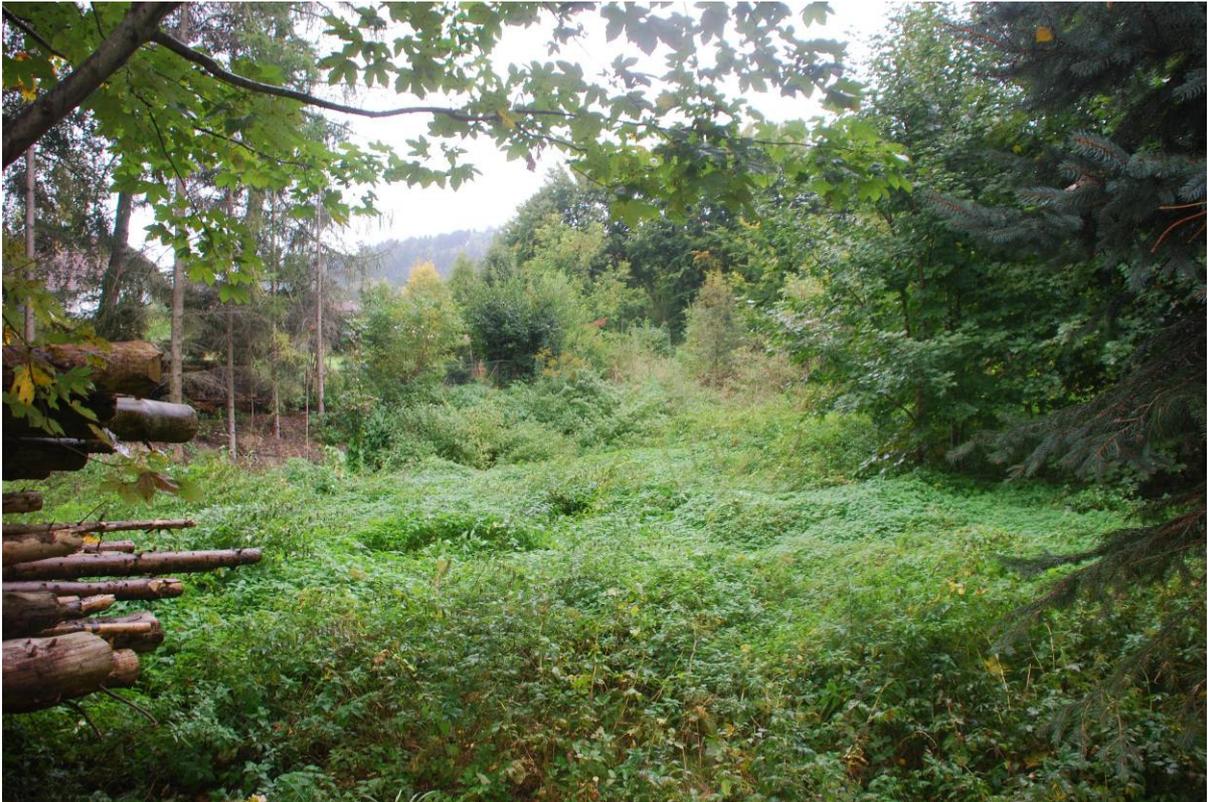
Abbildung 3: Becken Süd (Blick nach Norden), Bild vom 27.09.2012

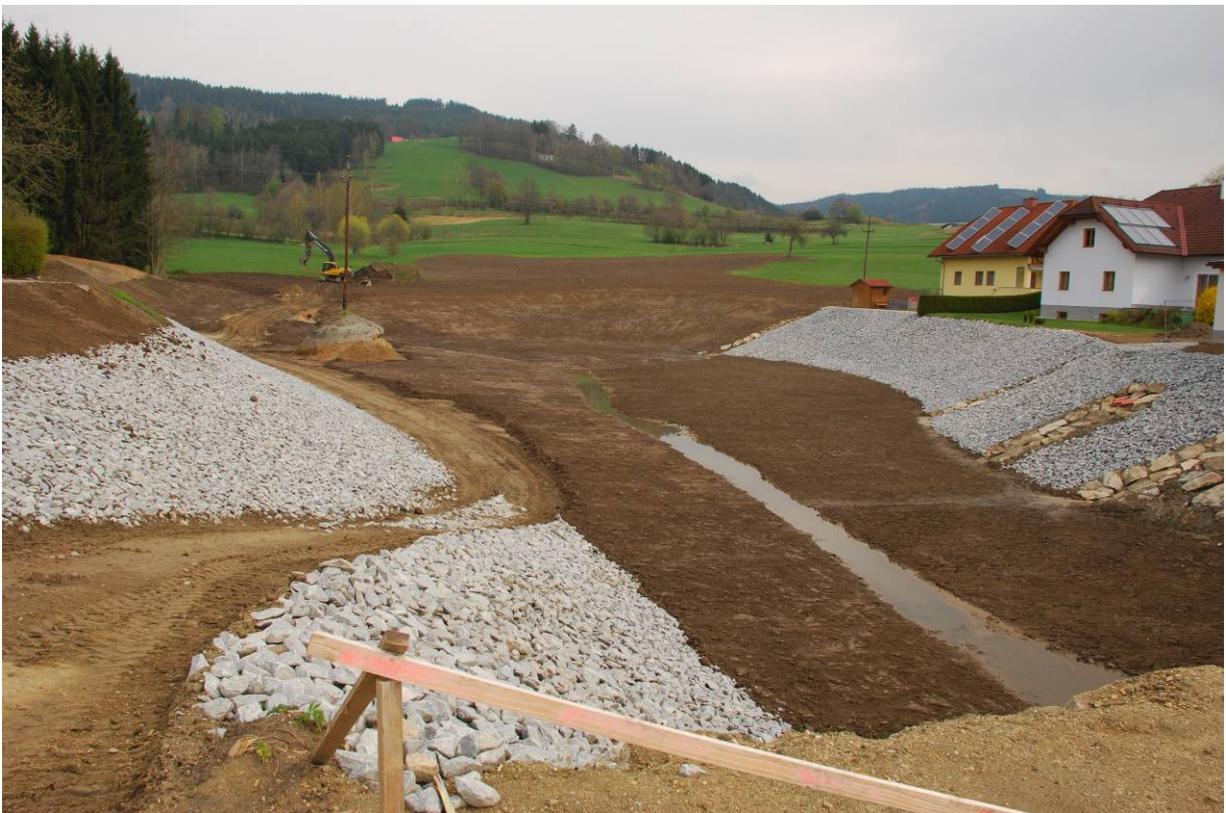
Abbildung 4: Becken Nord (Blick nach Norden), Bild vom 23.04.2015

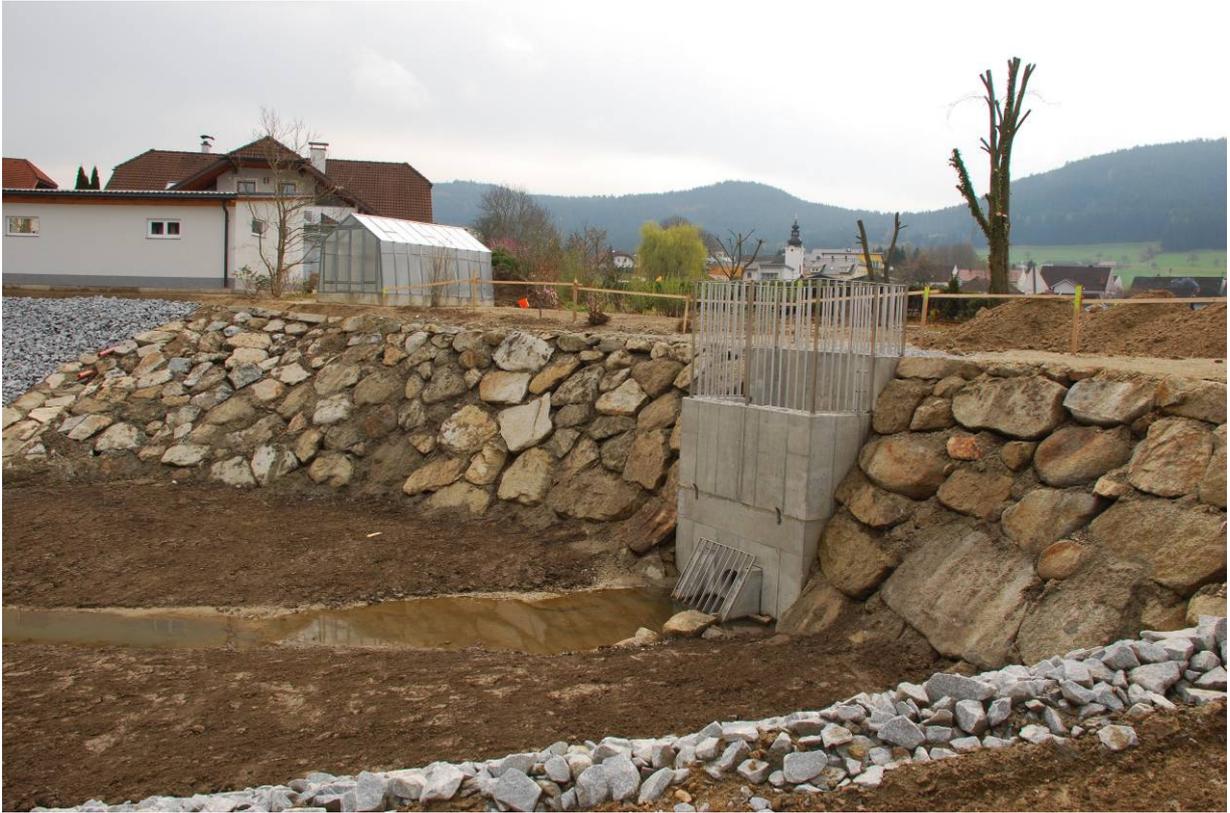
Abbildung 5: Becken Nord Ablaufdrosselbauwerk und Natursteinmauer (Blick nach Süden), Bild vom 23.04.2015

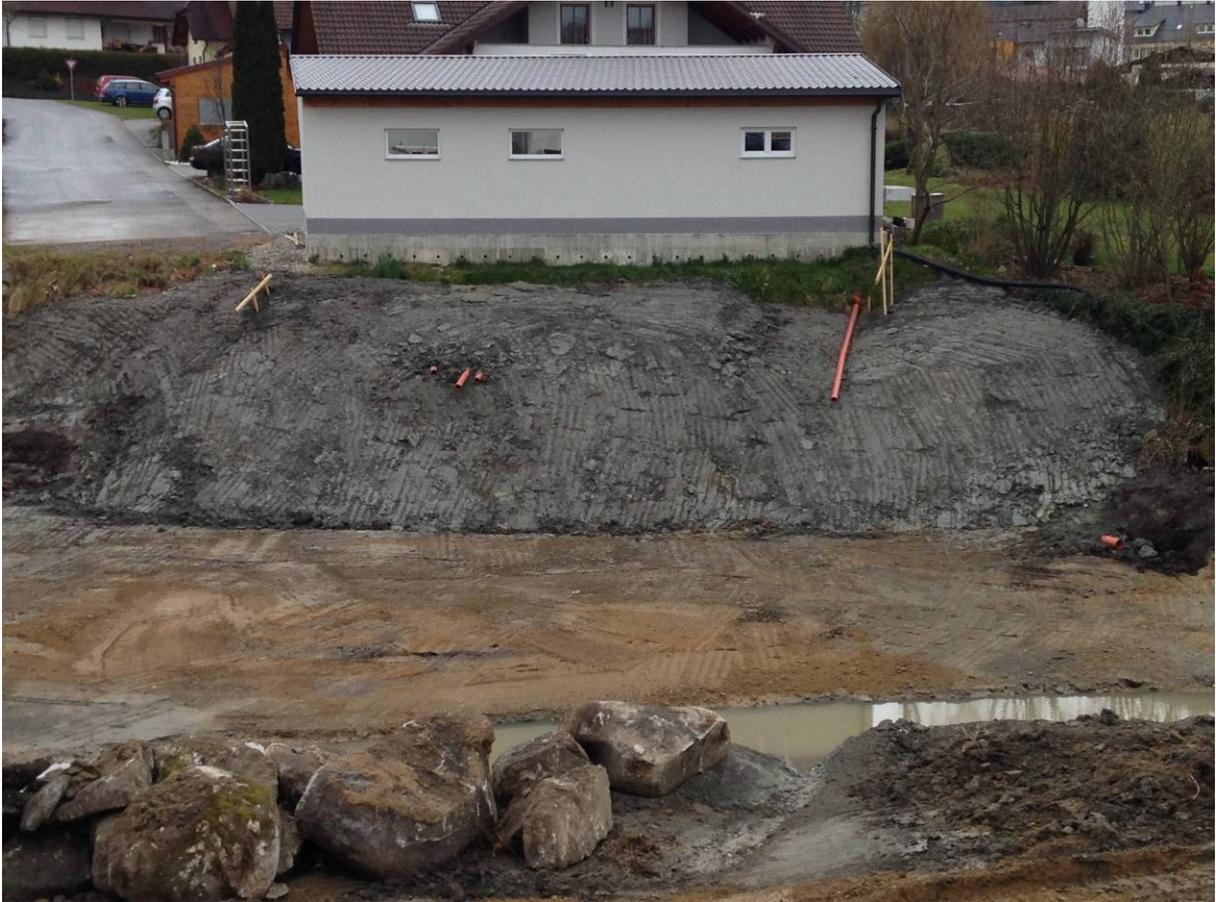
Abbildung 7: Becken Nord Lehmschlag an der Ostseite des Beckens, Bild vom 02.12.2014

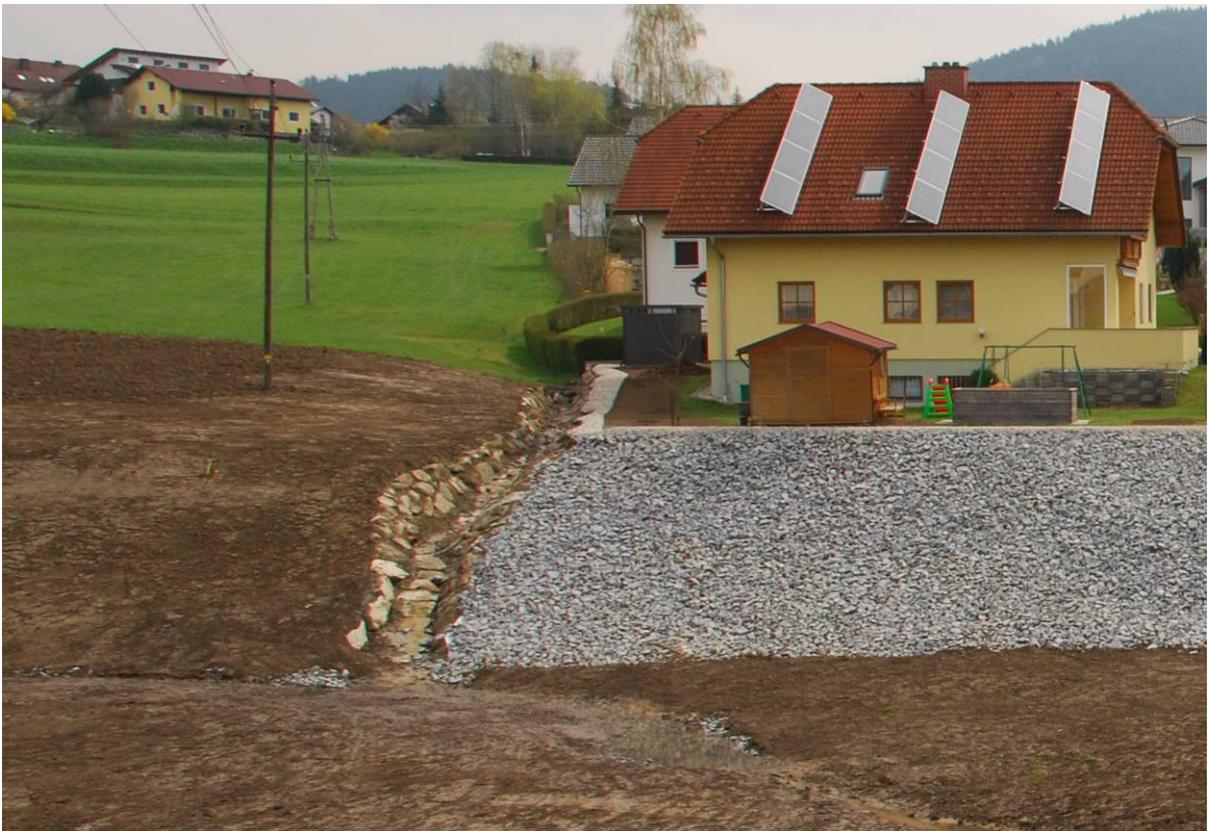
Abbildung 8: Sanierung Zulaufgraben an der Ostseiten von Becken Nord, Bild vom 23.04.2015

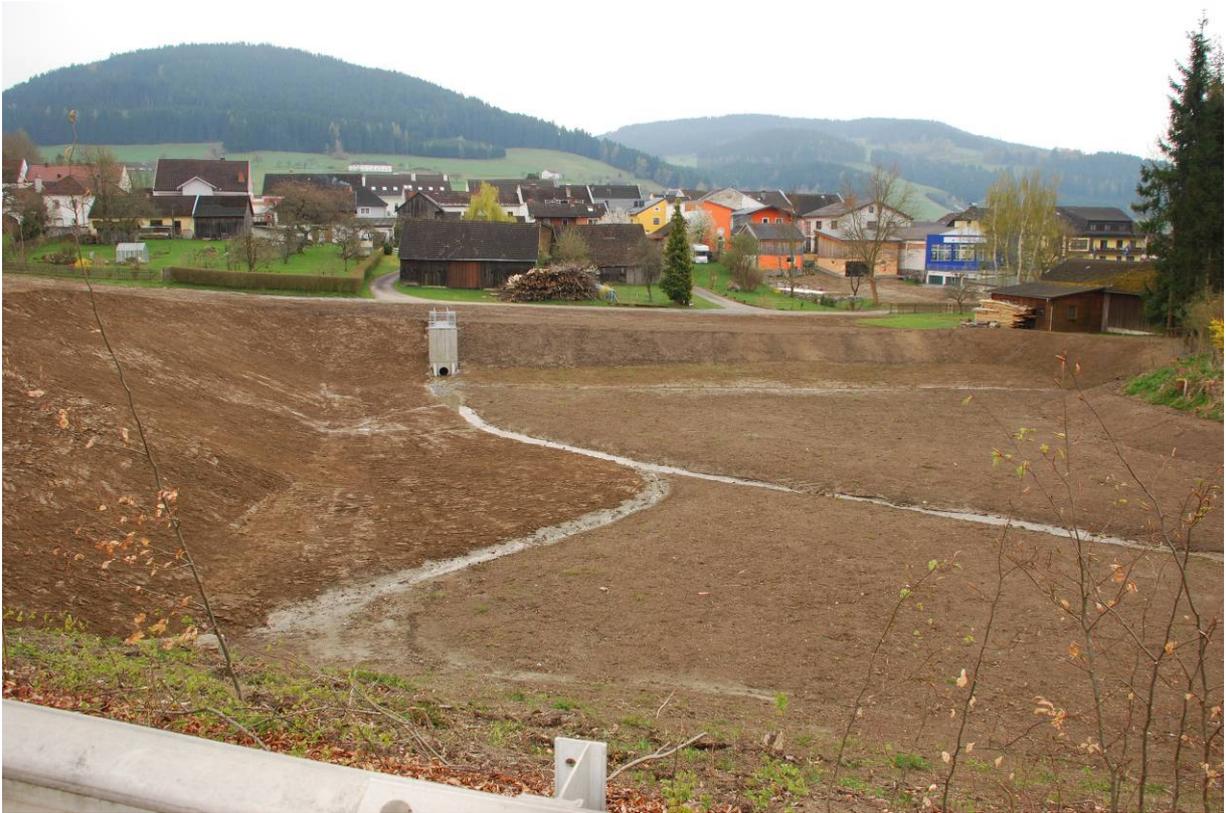
Abbildung 9: Becken Süd mit Ablaufdrosselbauwerk und Überdeckung Schmutzwasserkanal rechts im Bild (Blick nach Süden), Bild vom 23.04.2015

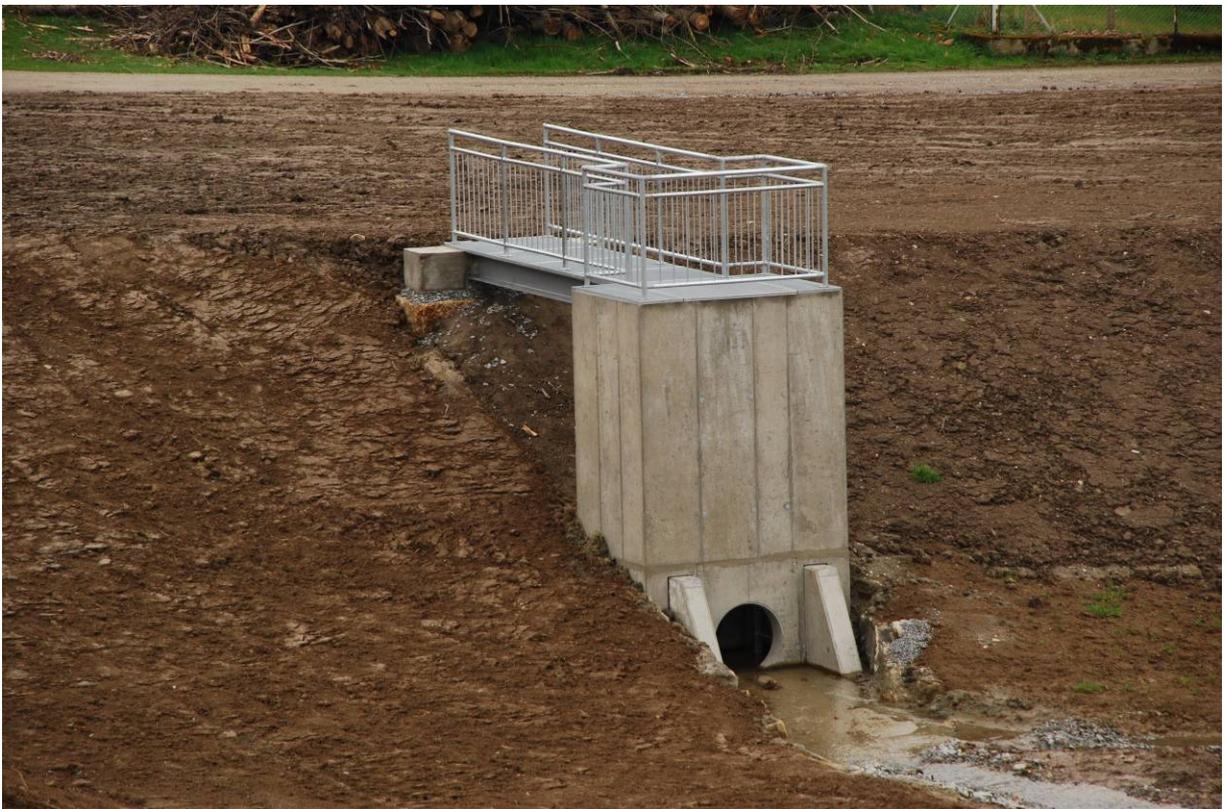
Abbildung 10: Becken Süd Ablaufdrosselbauwerk, Bild vom 23.04.2015

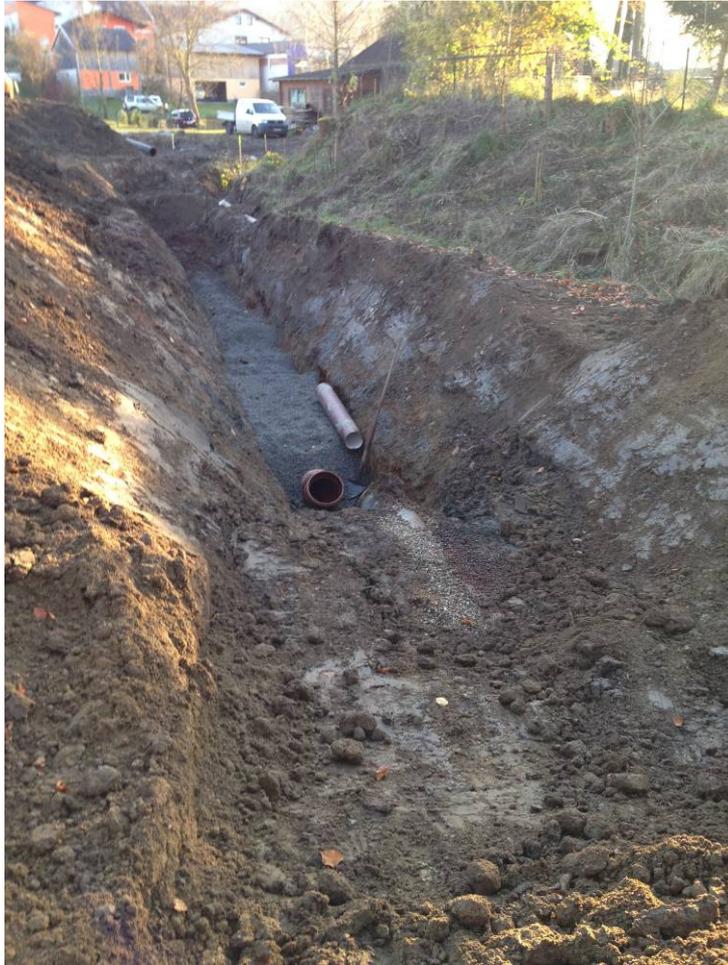
Abbildung 11: Becken Süd Verlegung Schmutzwasserkanal, Bild vom 17.11.2014

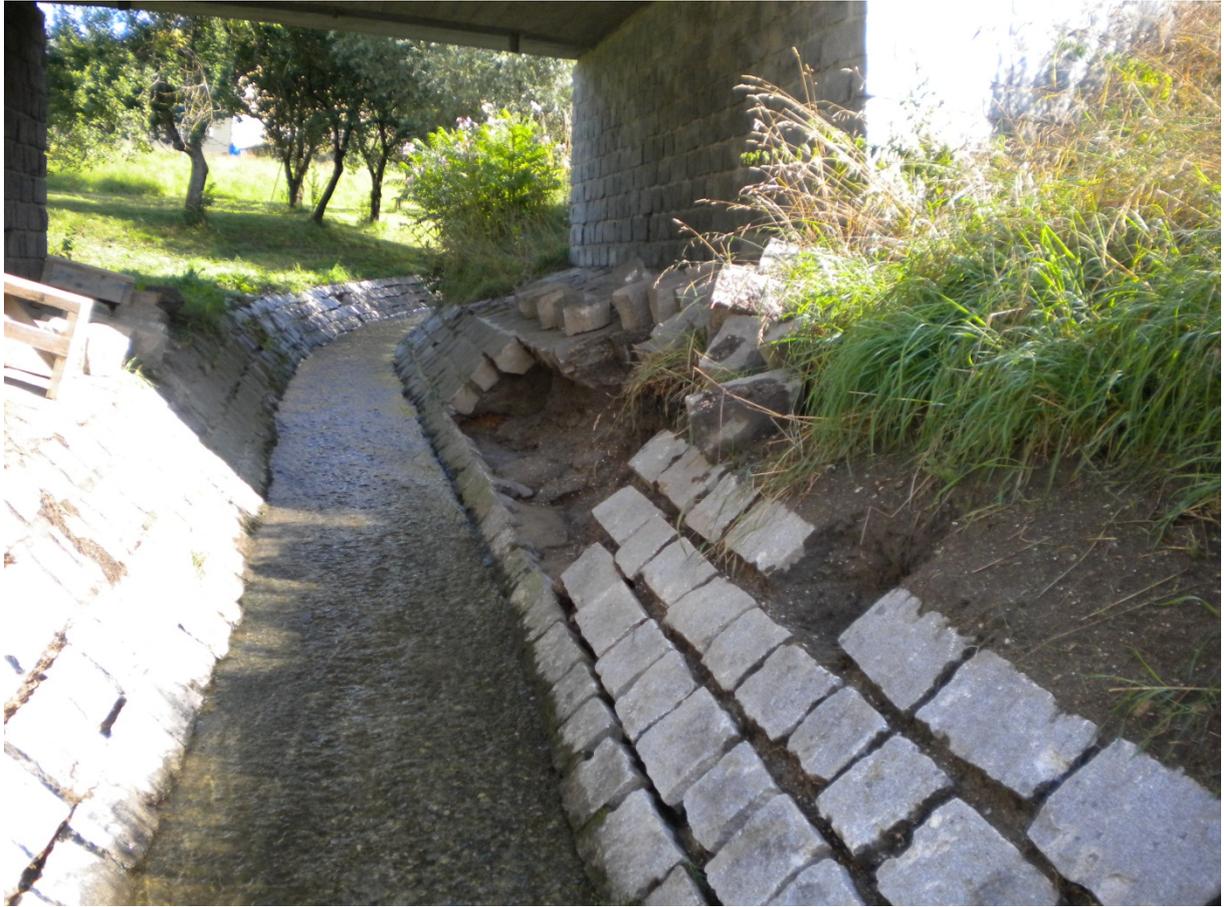
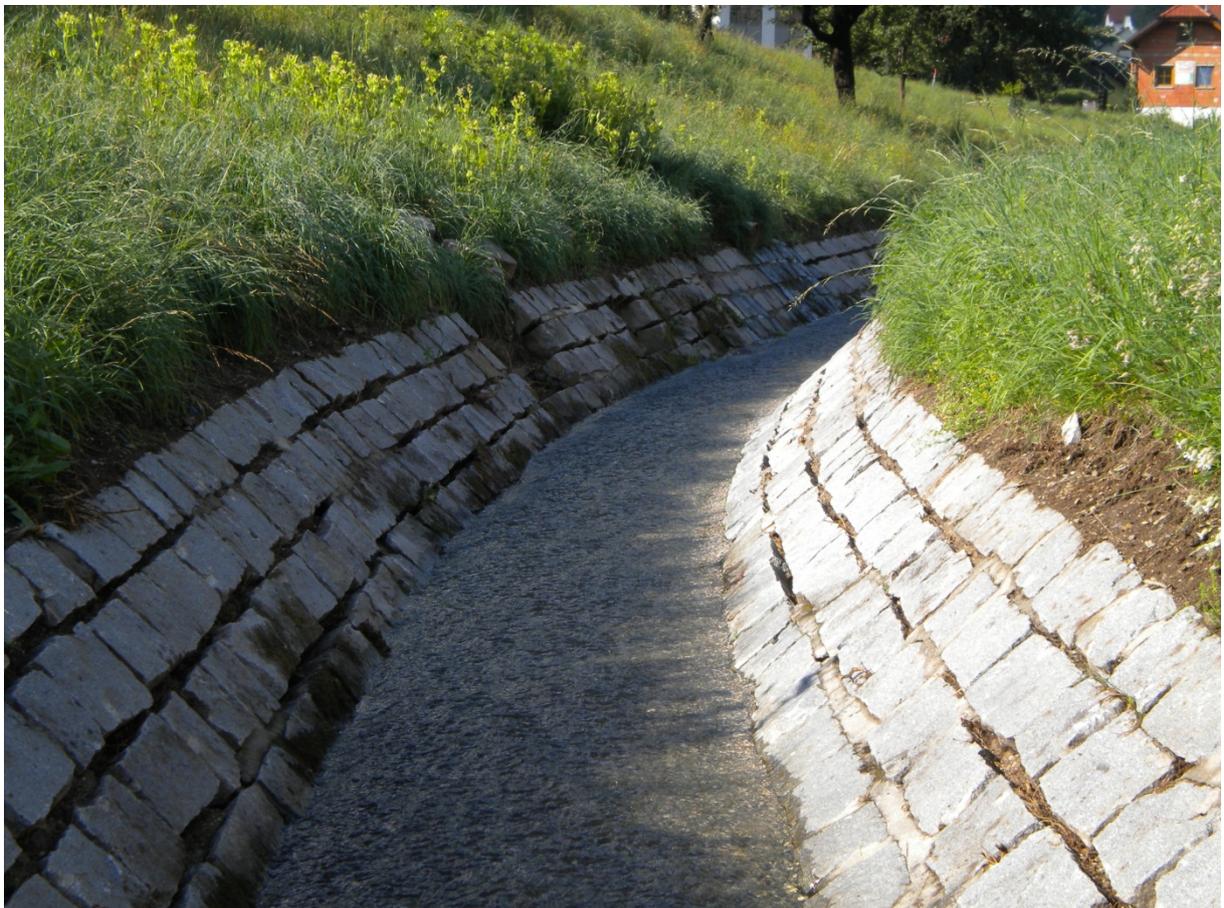
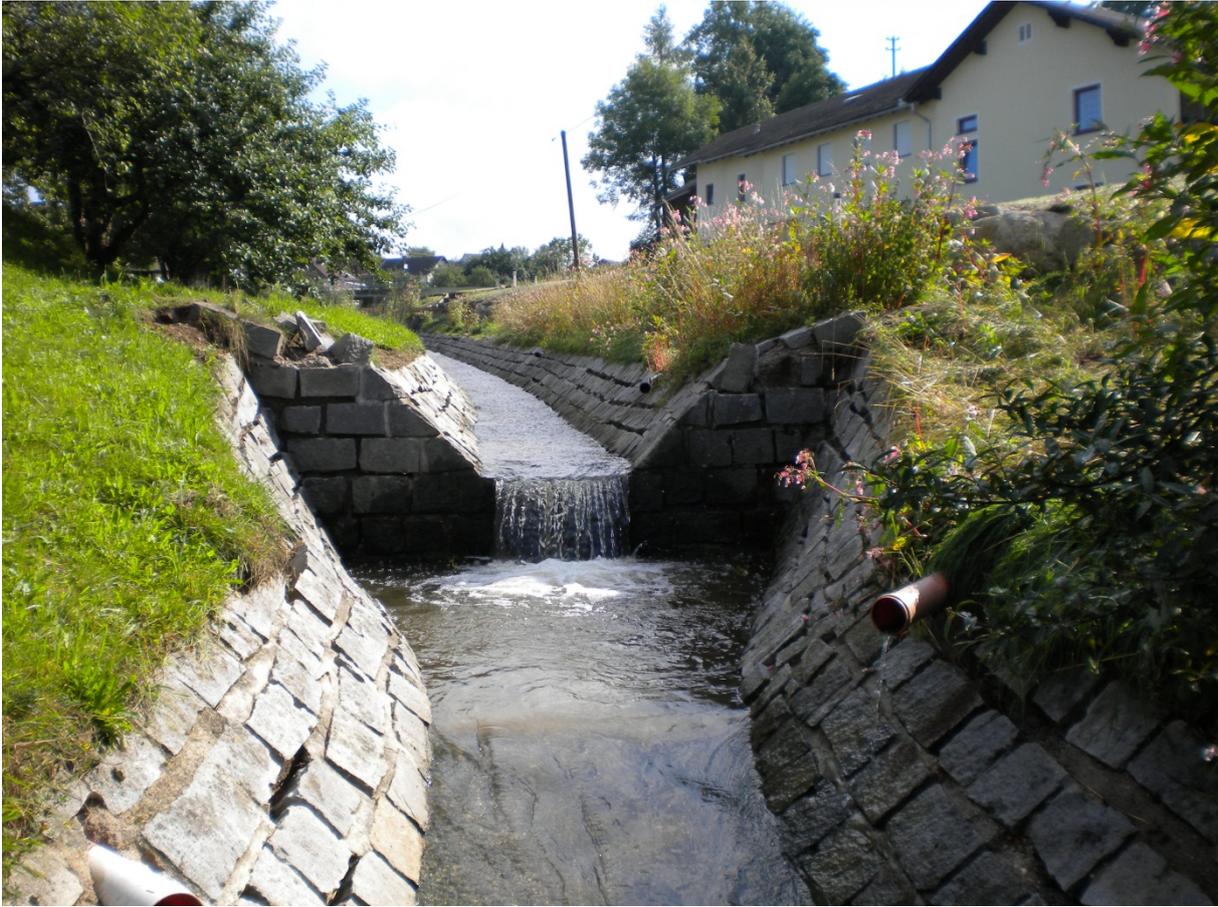
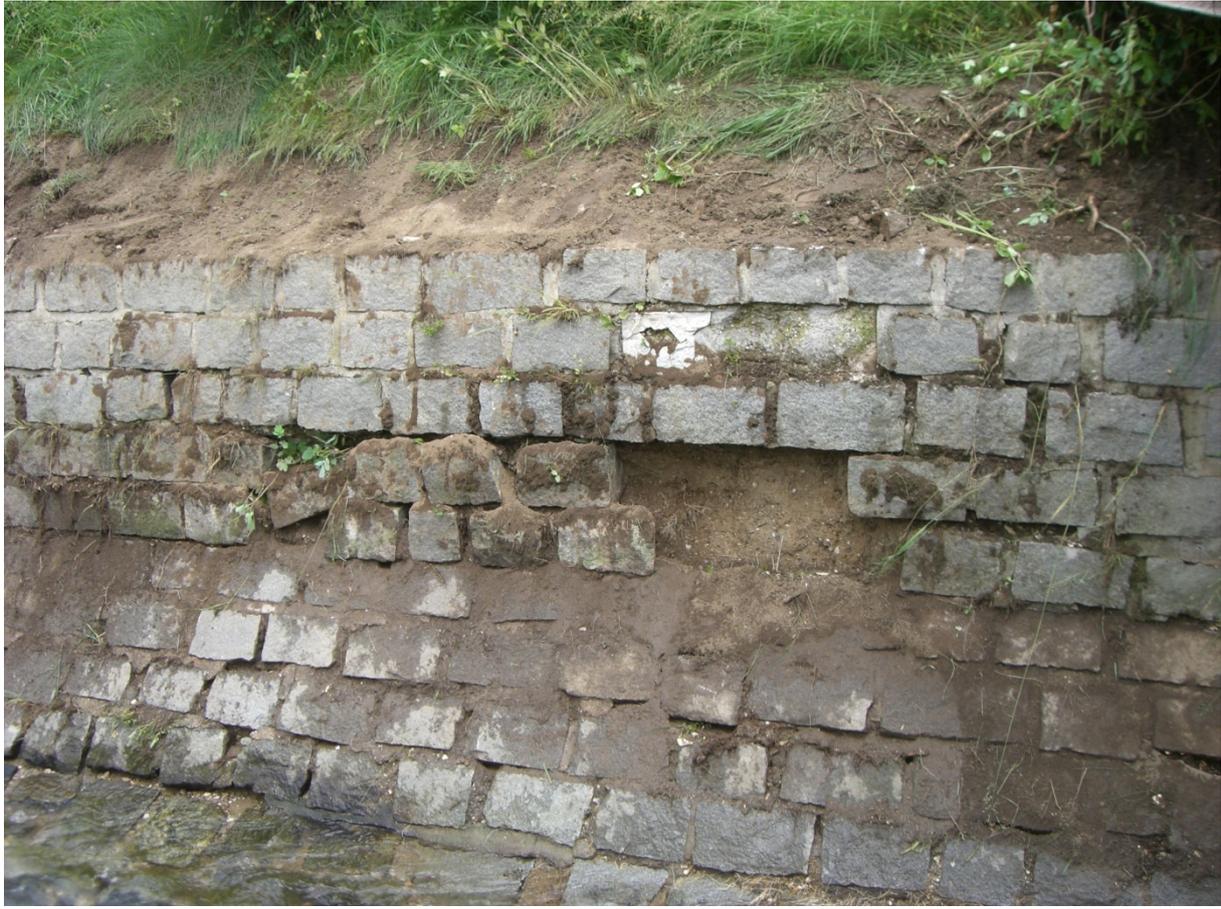
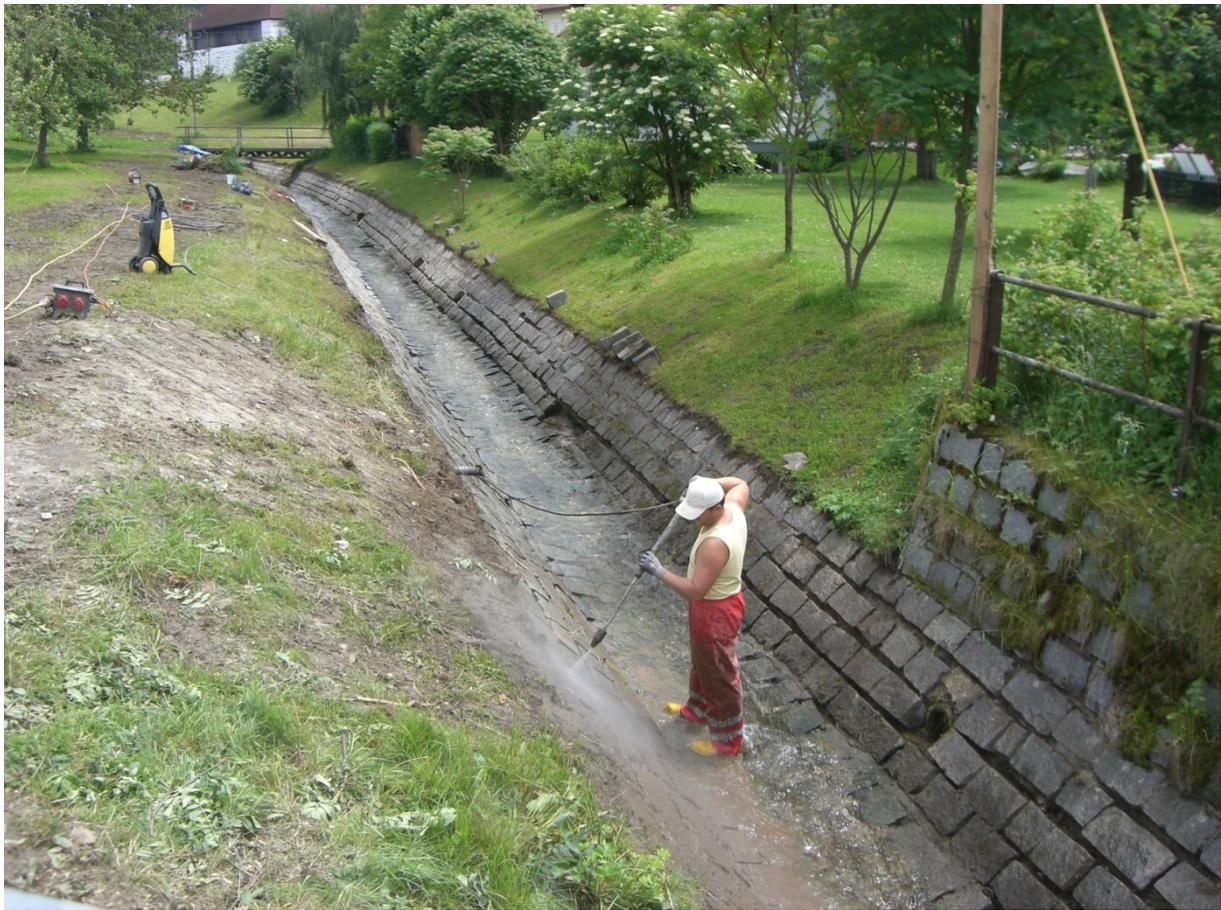
Die Ortsregulierung des Lichtenauerbaches weist in ihrer gesamten Länge durch die Ortschaft Lichtenau arge bautechnische Mängel auf. Mit einer Schadensausweitung ist bei Hochwasserereignissen zu rechnen.

Im Mündungsbereich des Lichtenauerbaches in die Feldaist befindet sich ein baufälliger, zu gering bemessener Rohrdurchlass.

Die Ortsregulierung des Lichtenauerbaches wurde wieder ordnungsgemäß instandgesetzt. Der Bach wurde geräumt, fehlende Mauersteine ergänzt und die Verfugung erneuert. Der Rohrdurchlass im Mündungsbereich wurde durch eine Stahlbetonplattenbrücke ersetzt.

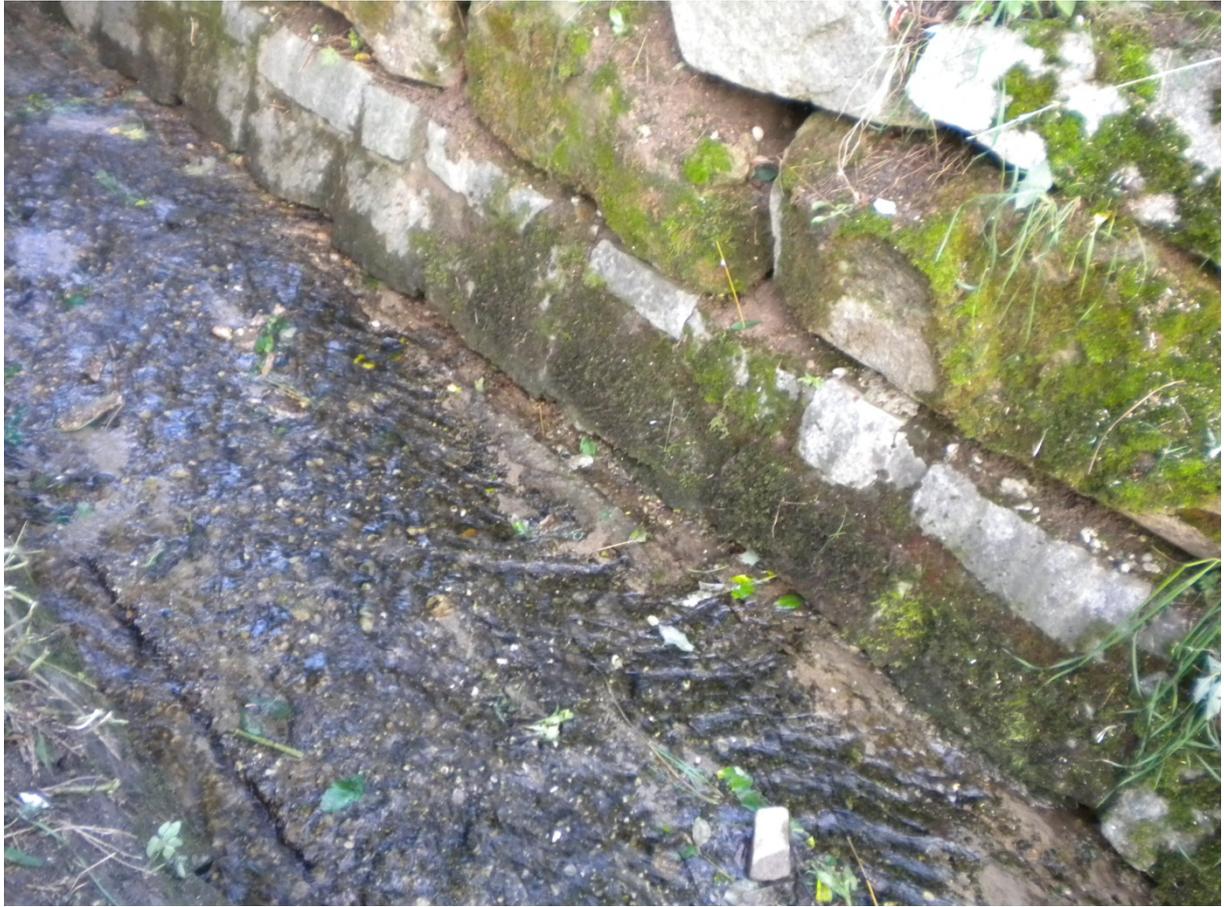
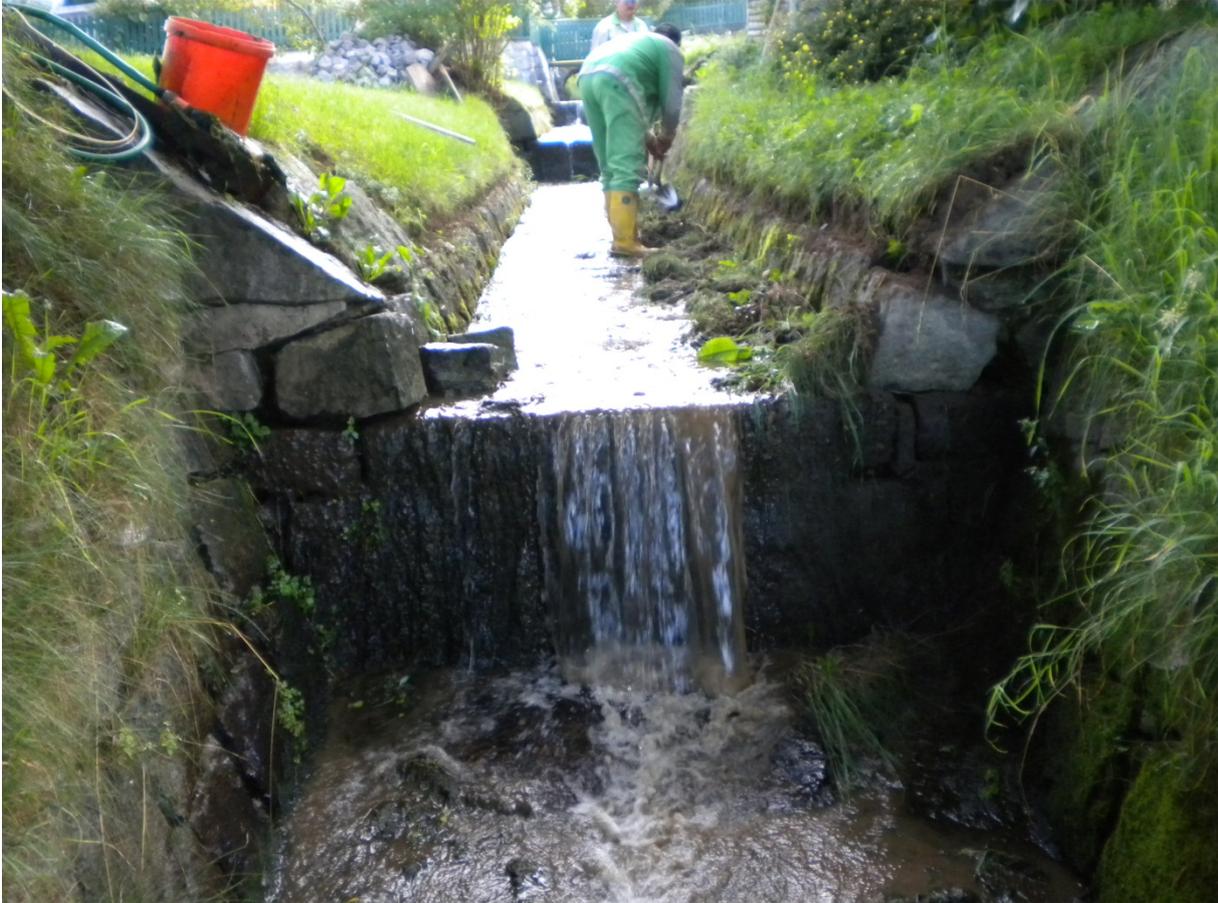
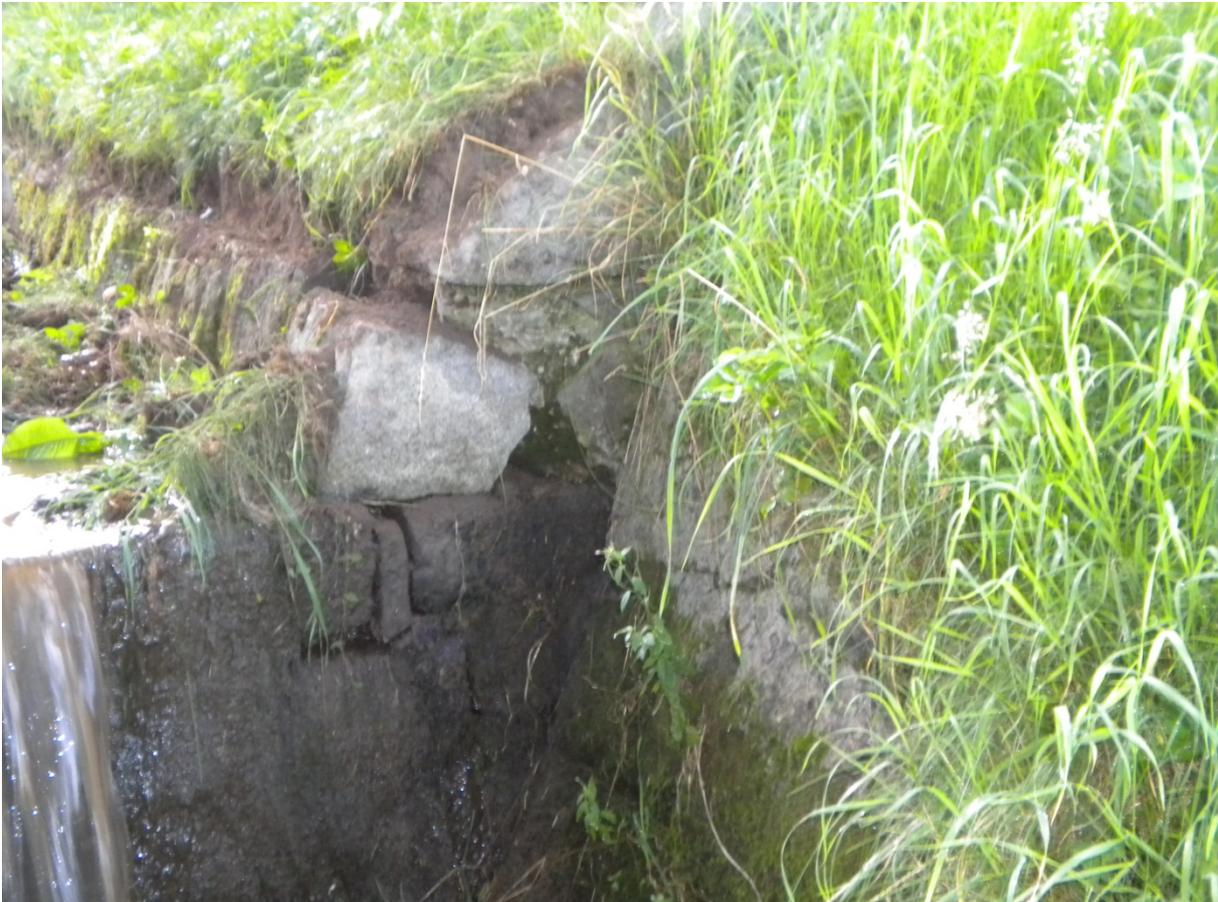
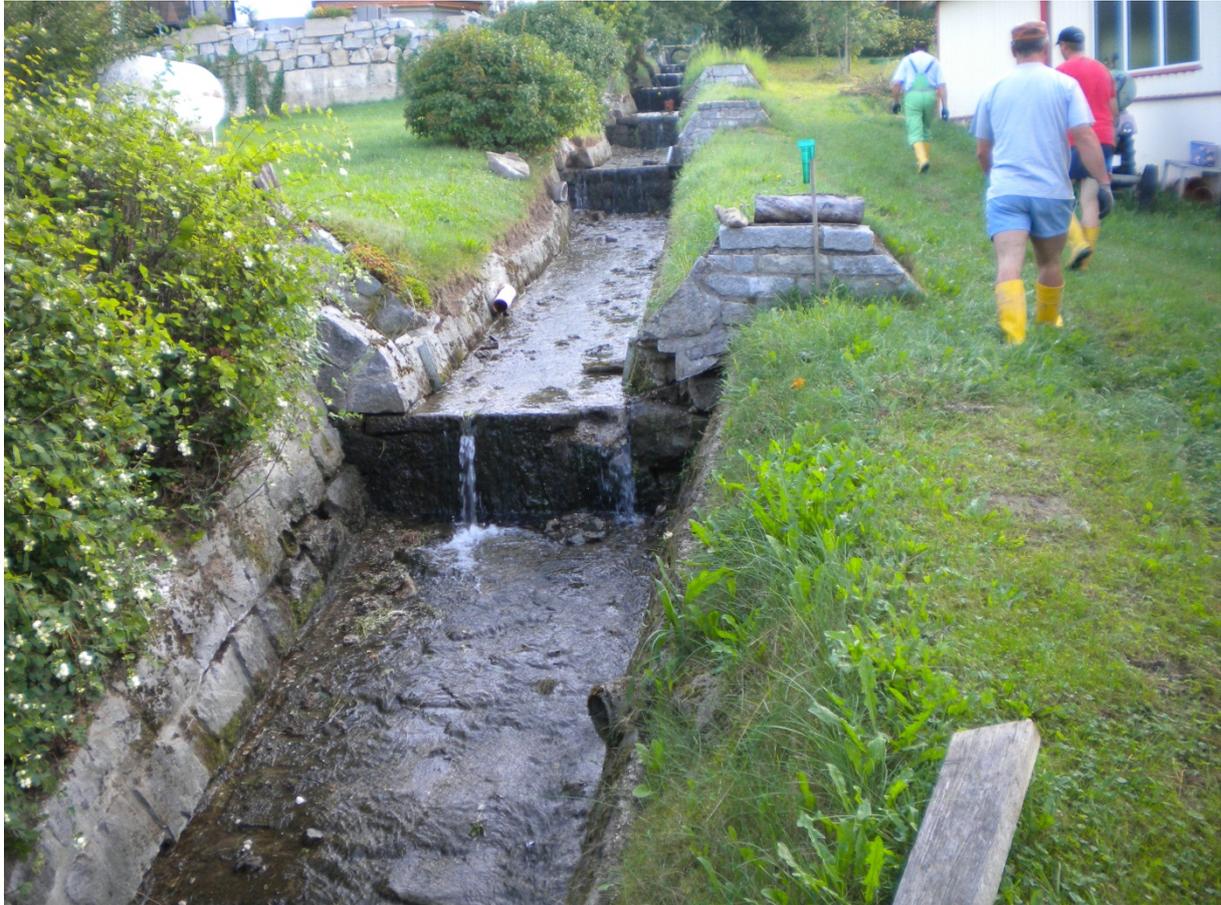
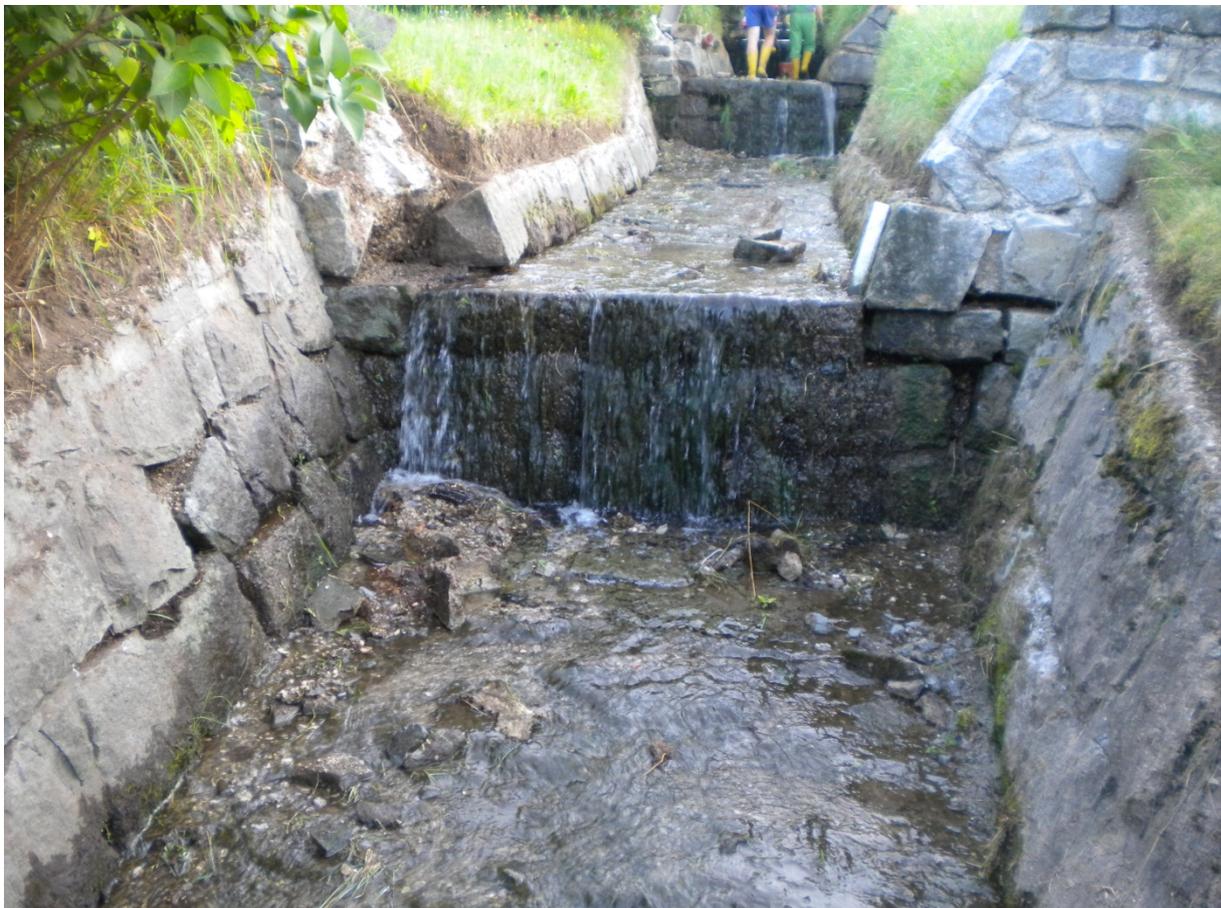
Die Ortsregulierung in der Ortschaft Grünbach weist nahezu in der gesamten Länge arge bautechnische Mängel auf. Im bewaldeten Mittellauf hat sich ein größerer Erosionsherd gebildet und die umgestürzten Bäume haben zu einer Verklausung geführt. Im Unterlauf befindet sich ein beschädigter, zu gering bemessener Rohrdurchlass.

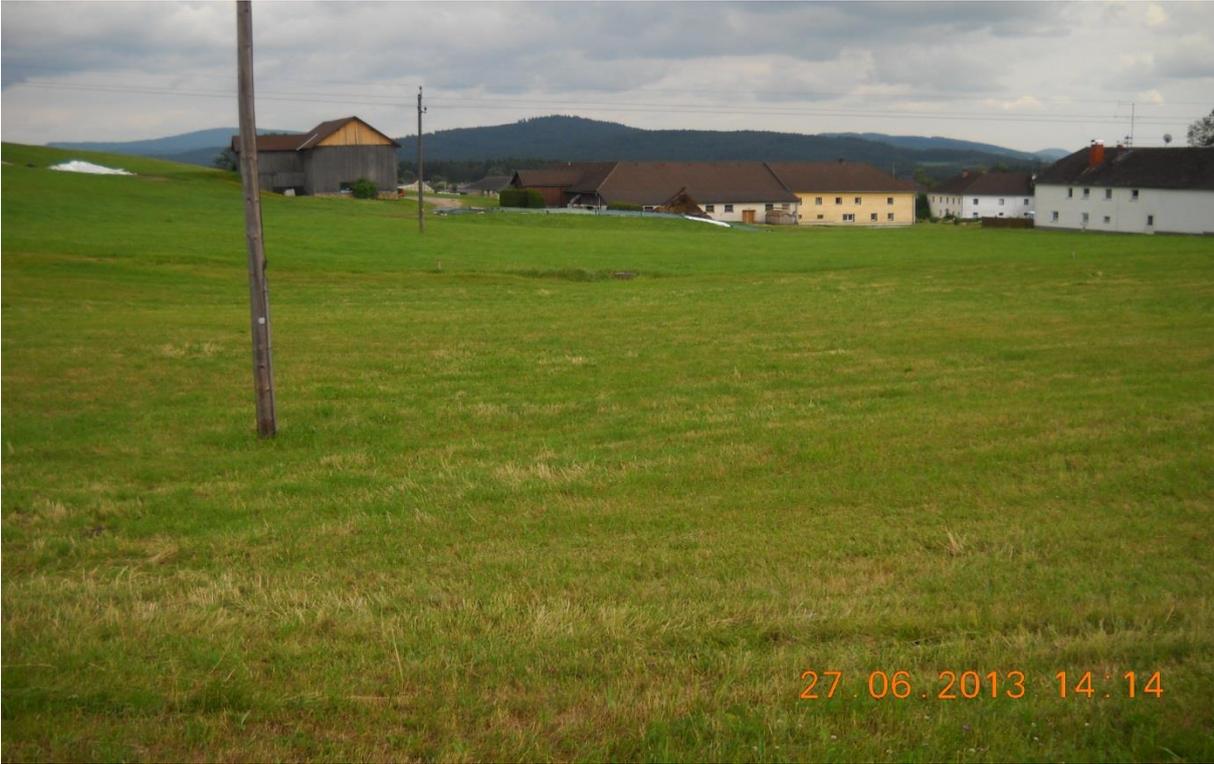
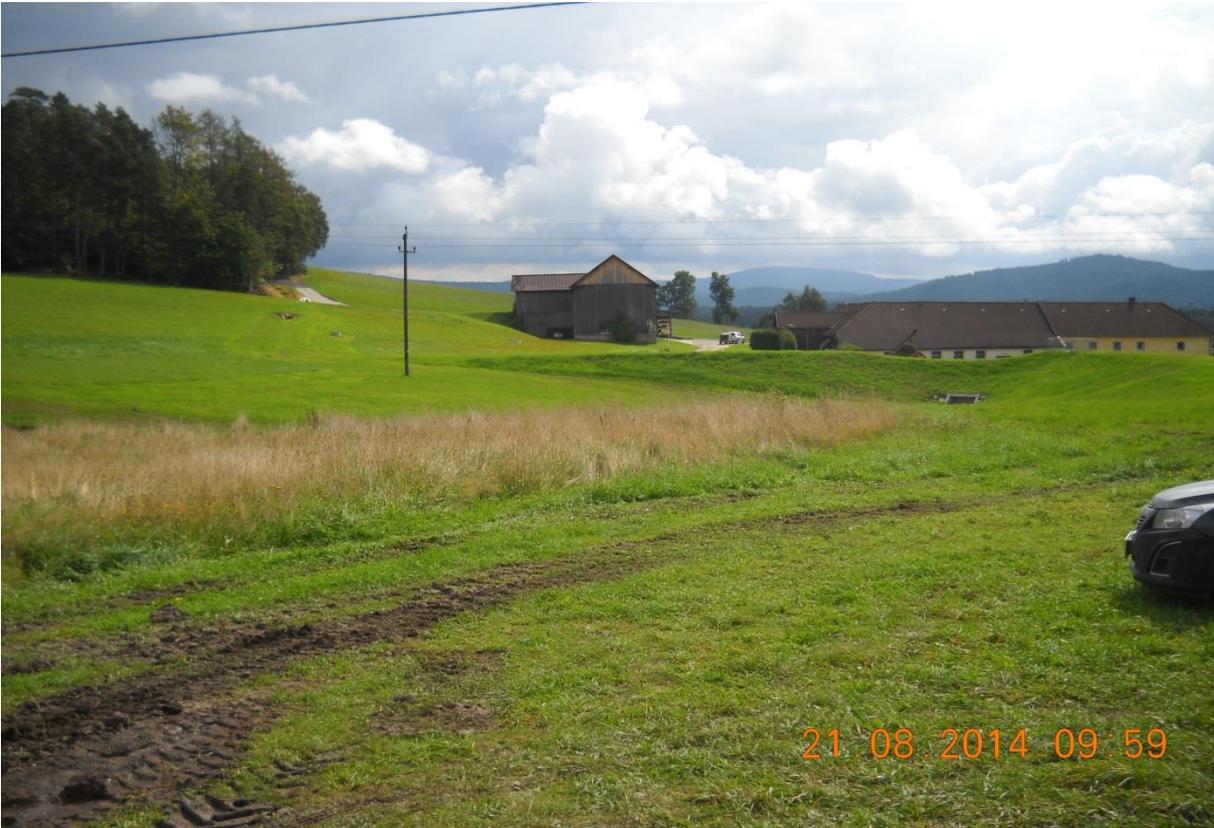
RHB Nord 2:

Das Absperrbauwerk des RHB Nord 2 befindet sich größtenteils auf Parzelle 462 KG Kerschbaum und wurde als Homogendamm mit einer Länge von rd. 140m ausgeführt. Das Speichervolumen beträgt max. 3000m³, die max. Dammhöhe beträgt wasserseitig 3,8m. Der Basisabfluss über den Grundablass beträgt bei Vollfüllung rd. 40l/s. Die RHB Nord 1 und Nord 2 sind kaskadenförmig unmittelbar hintereinander angeordnet.
