Hochwasserschutzverband Aist

B E R I C H T E

H O C H W A S S E R S C H U T Z -

M A S S N A H M E N

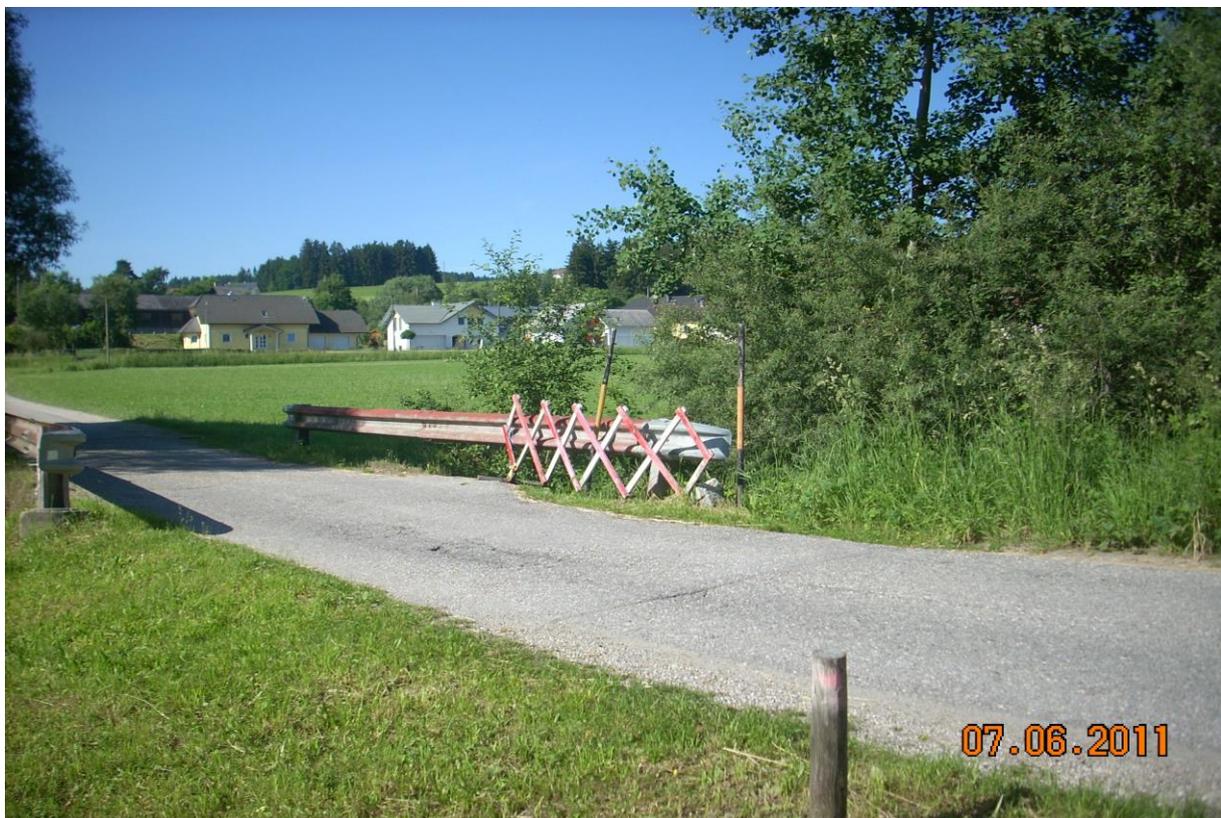
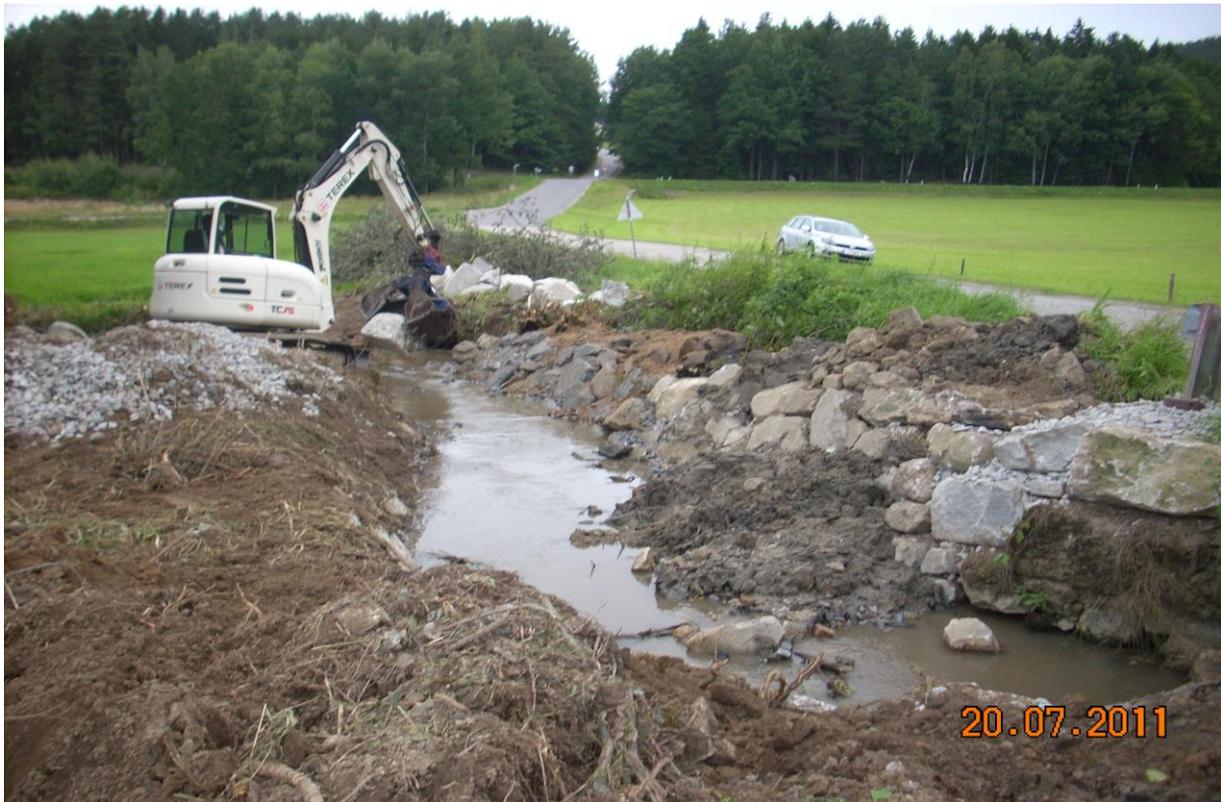
Jaunitzbach-Waldburg- Jaunitzbachbrücke (vorher-nachher)

Die Jaunitzbachbrücke im Bereich des Bahnhofes Freistadt an der Gemeindegrenze Waldburg und Freistadt wurde durch Hochwasser beschädigt.

Die Flügelmauern bzw. Widerlager wurden ober- bzw. unterwasserseitig unterspült, weiters wurden die Leitschienen – welche gleichzeitig als Absturzsicherung dienten – beschädigt.

Knapp bachaufwärts der Brücke gefährdete ein Uferanbruch die Gemeindestraße, sodass eine Ufersicherung auf einer Länge von rd. 15 m erforderlich war.

Die Baumaßnahmen wurde vom 18. Juli bis 21. Juli 2011 durchgeführt.

Sämtliche Arbeiten wurden vom GWB – Linz in Eigenregie ausgeführt.

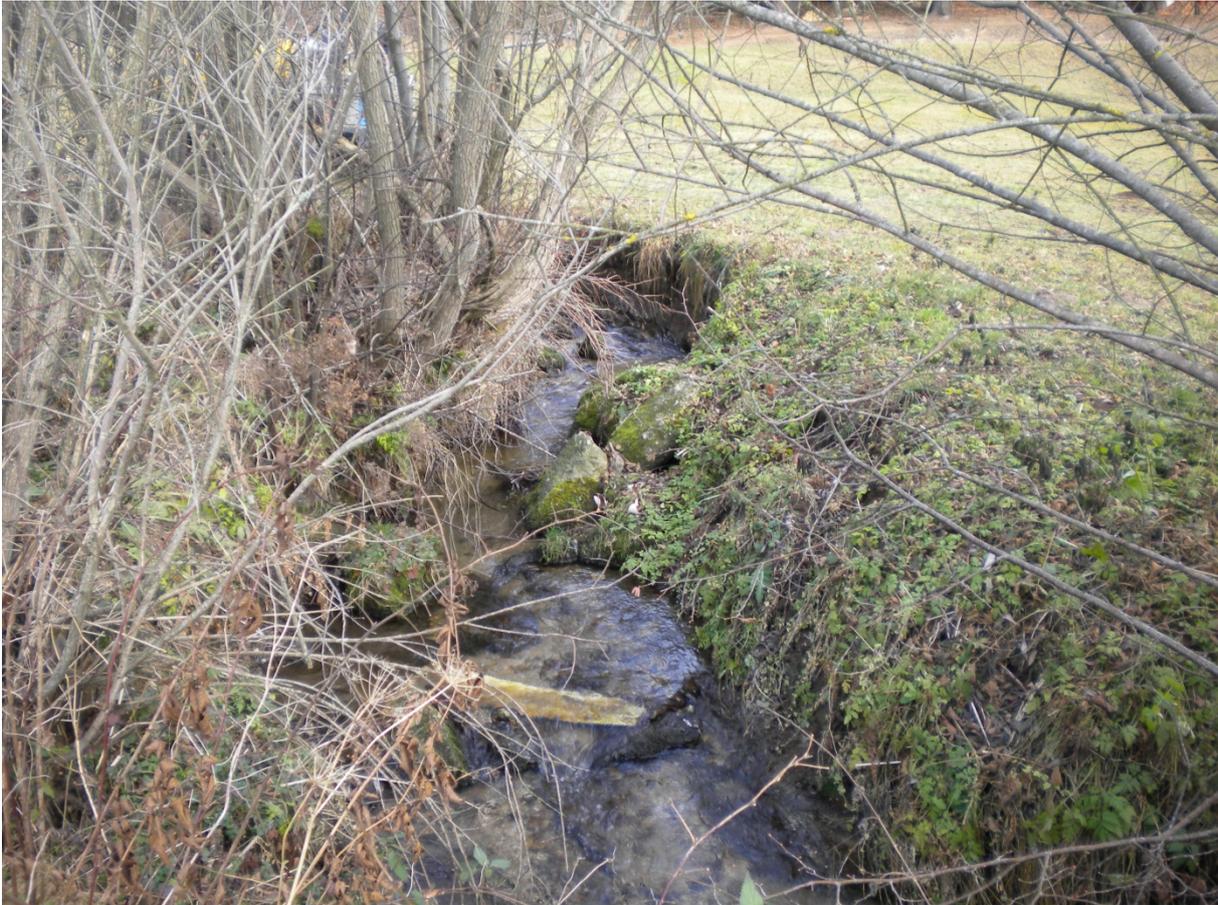
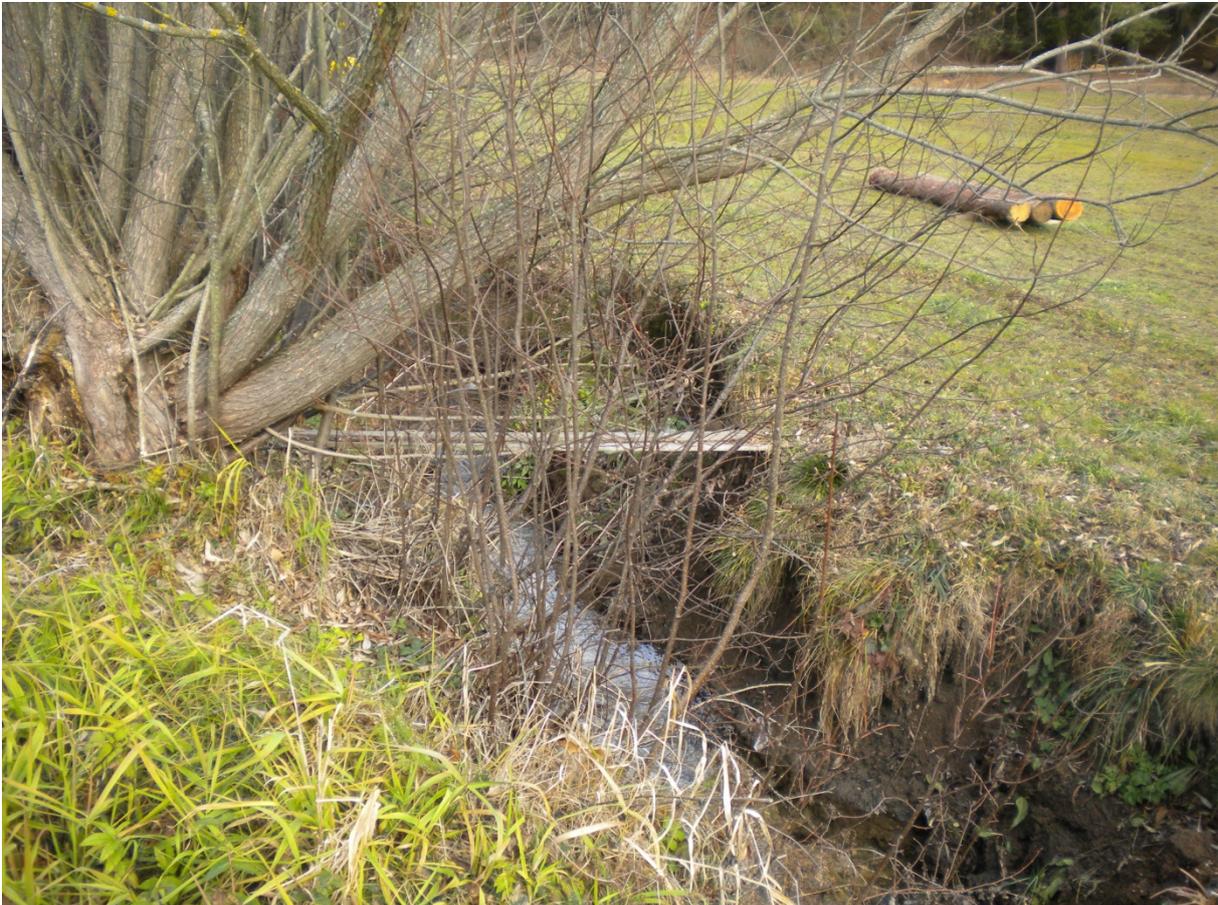
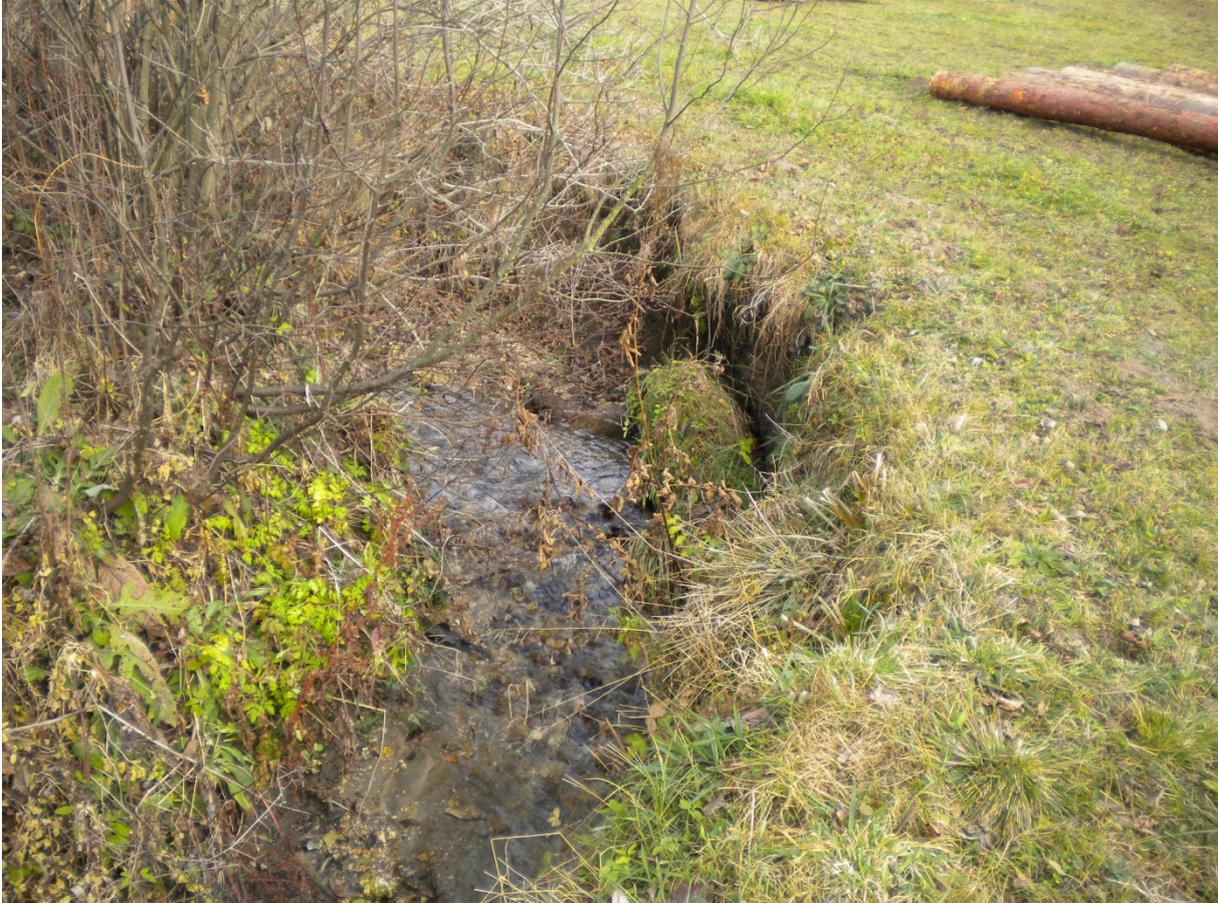
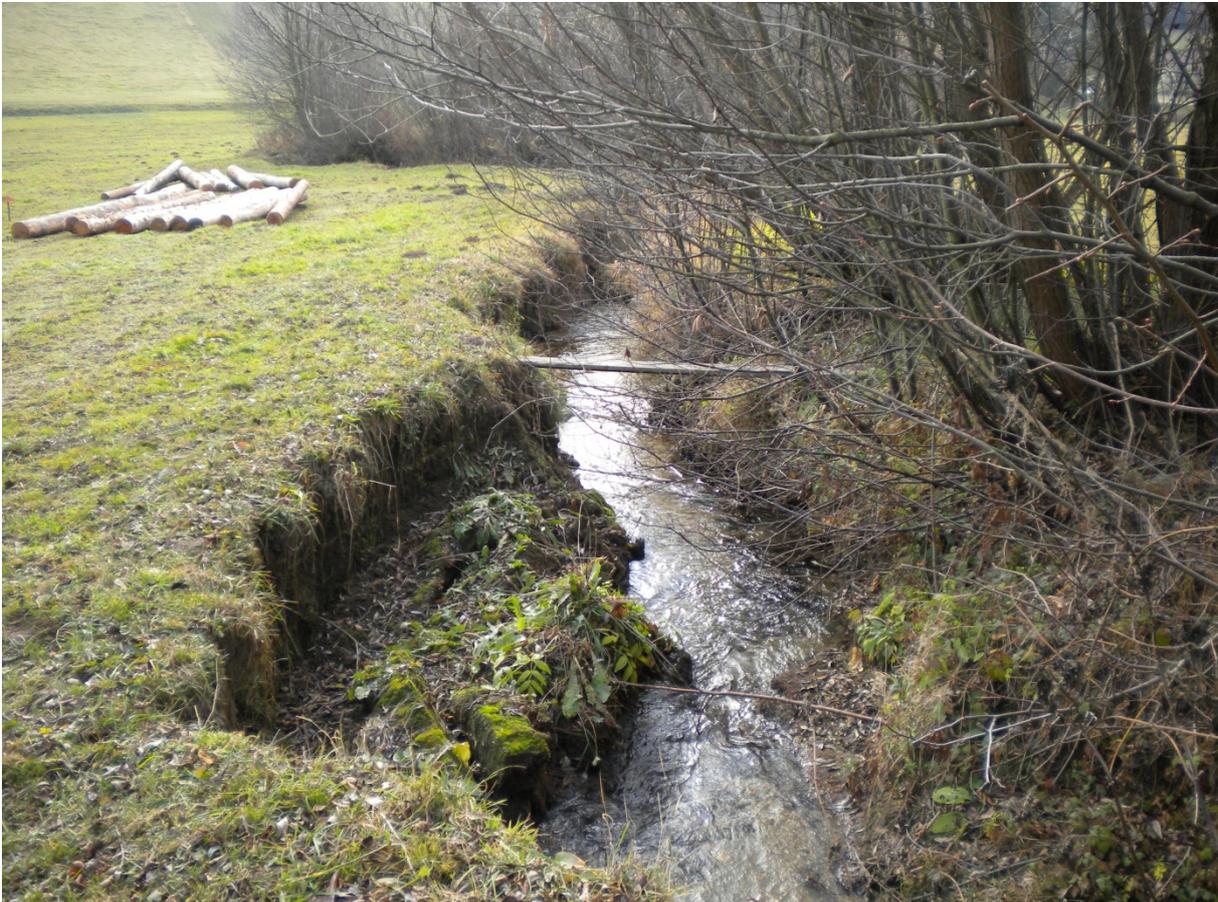
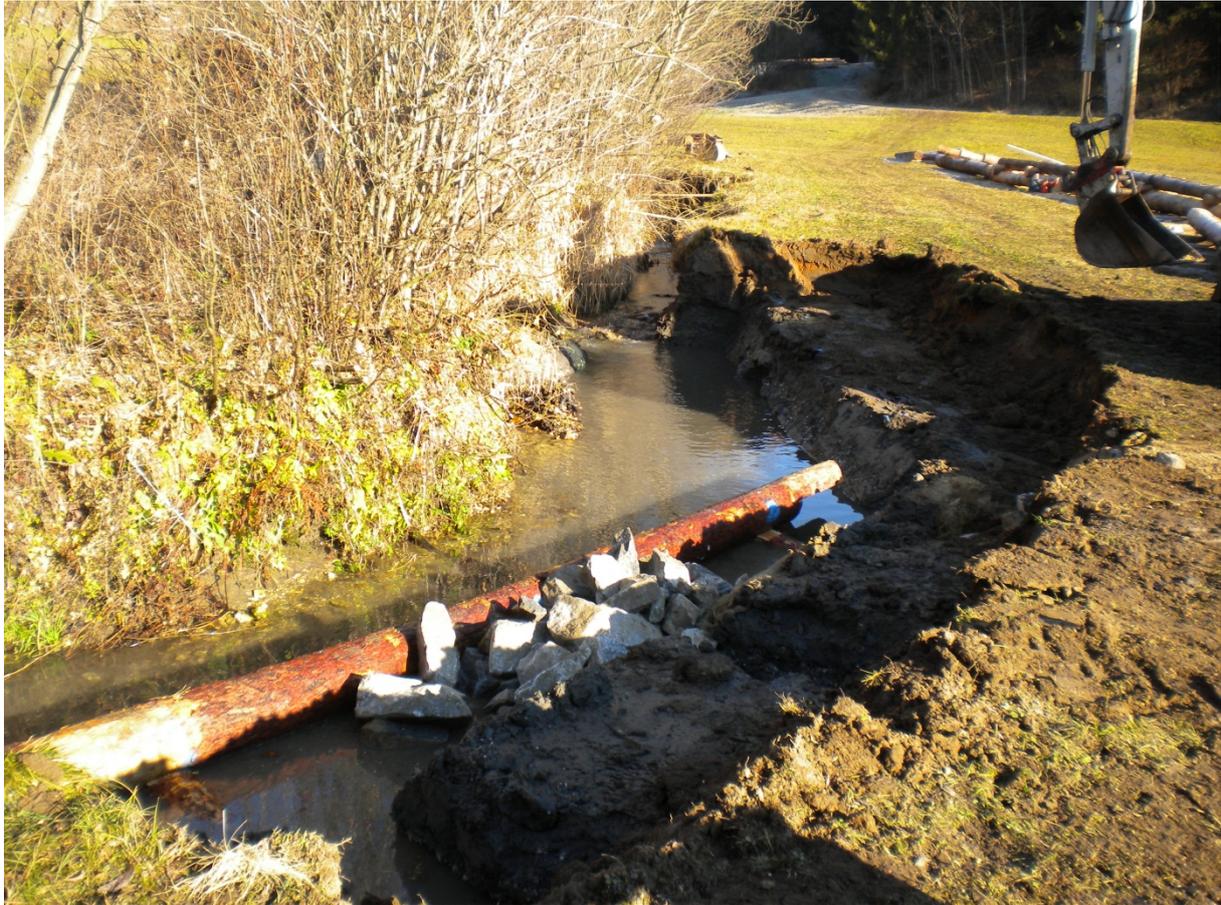
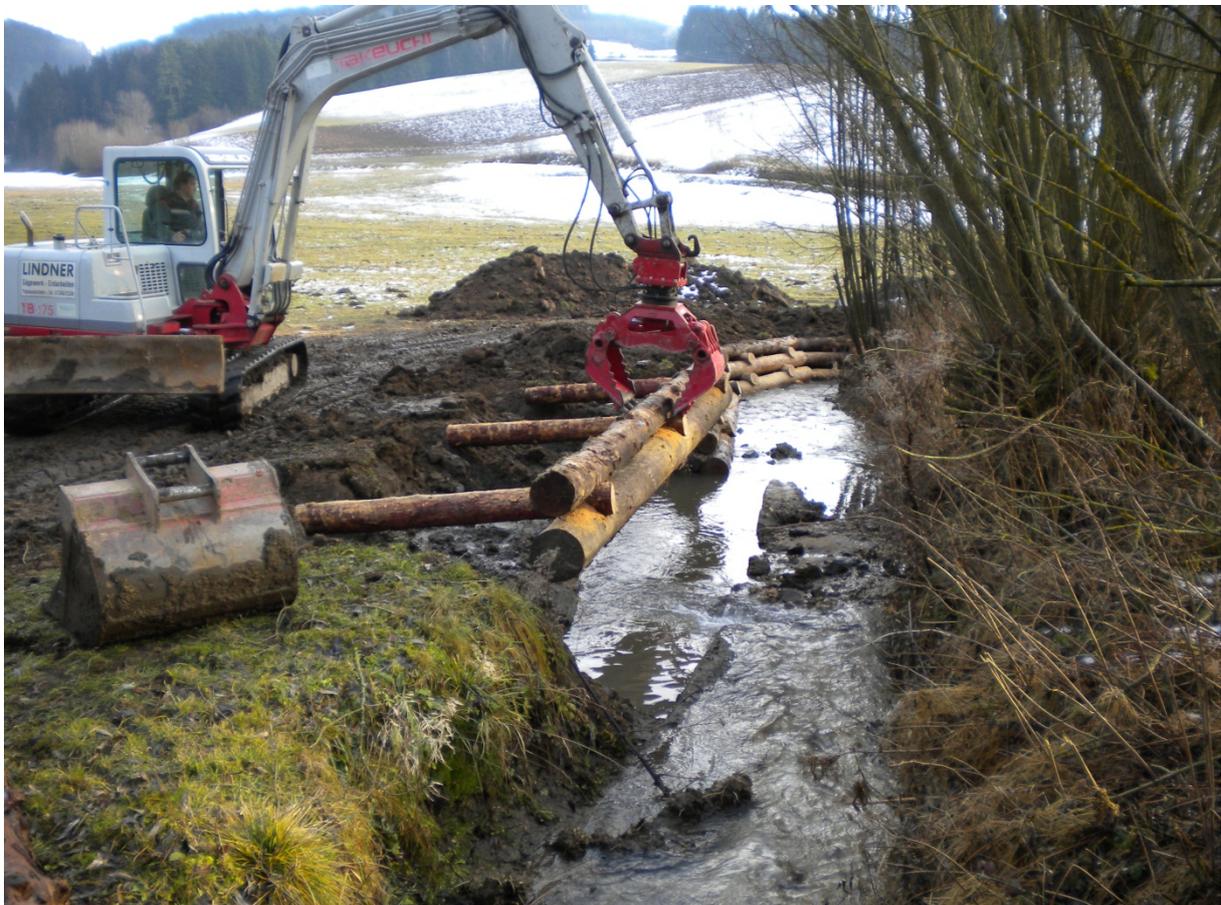
Im Bereich der Ortschaft Pieberbach hat sich im Pieberbach ein etwa 100 m langer Uferanriss gebildet, aus dem immer wieder Geschiebe erodiert wird und auf unterliegenden Grundstücken schadbringend abgelagert wird. Die Grobsteinschichtungen vor den Widerlagern der darunter liegenden Gemeindestraße sind zerstört und müssen dringend saniert werden.

Der Uferanriss wurde mit einer 106 m langen Krainerwand und durch die Errichtung von örtlichen Ufersicherungen in Form von Grobsteinschichtungen gesichert. Die Steinschichtungen vor den Widerlagern der Landesstraßenbrücke wurden wieder instand gesetzt.

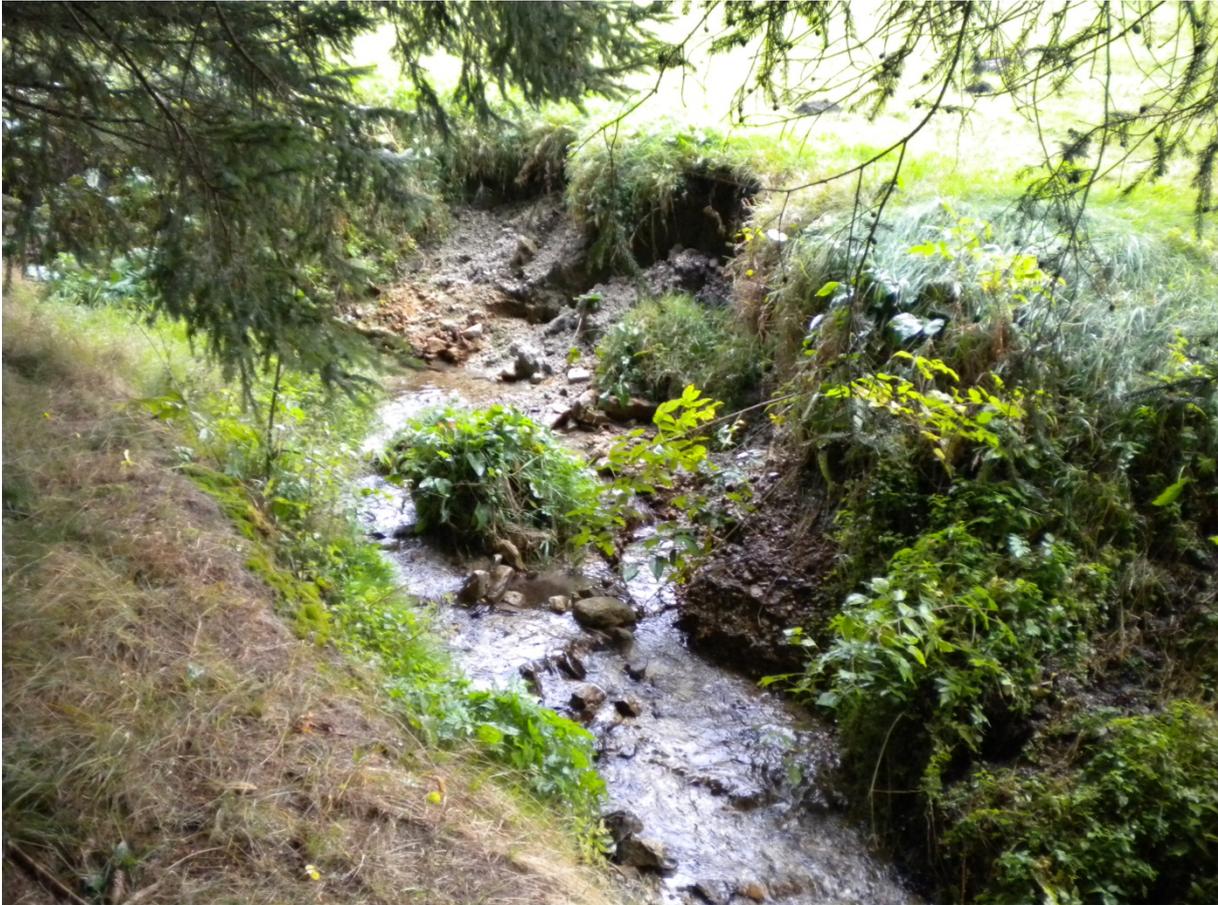
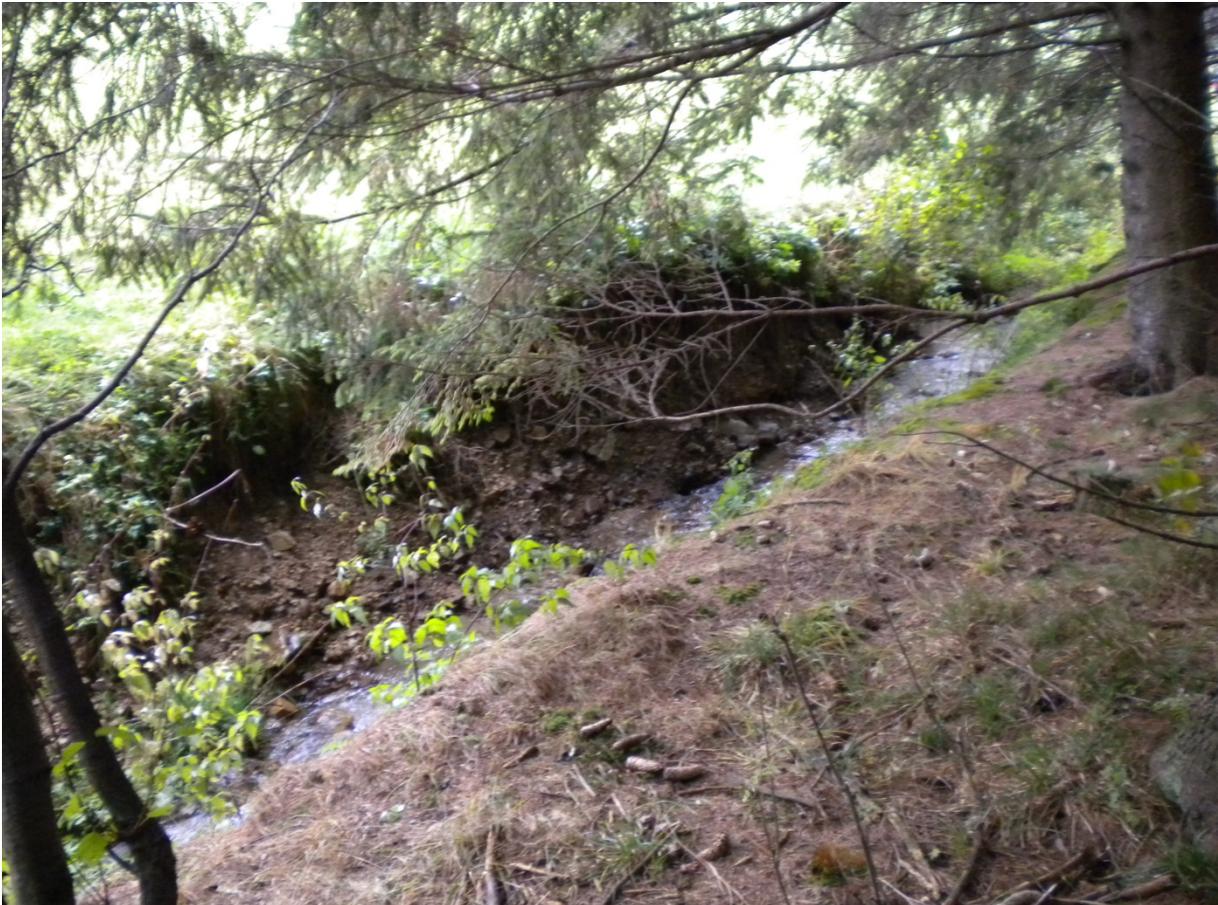
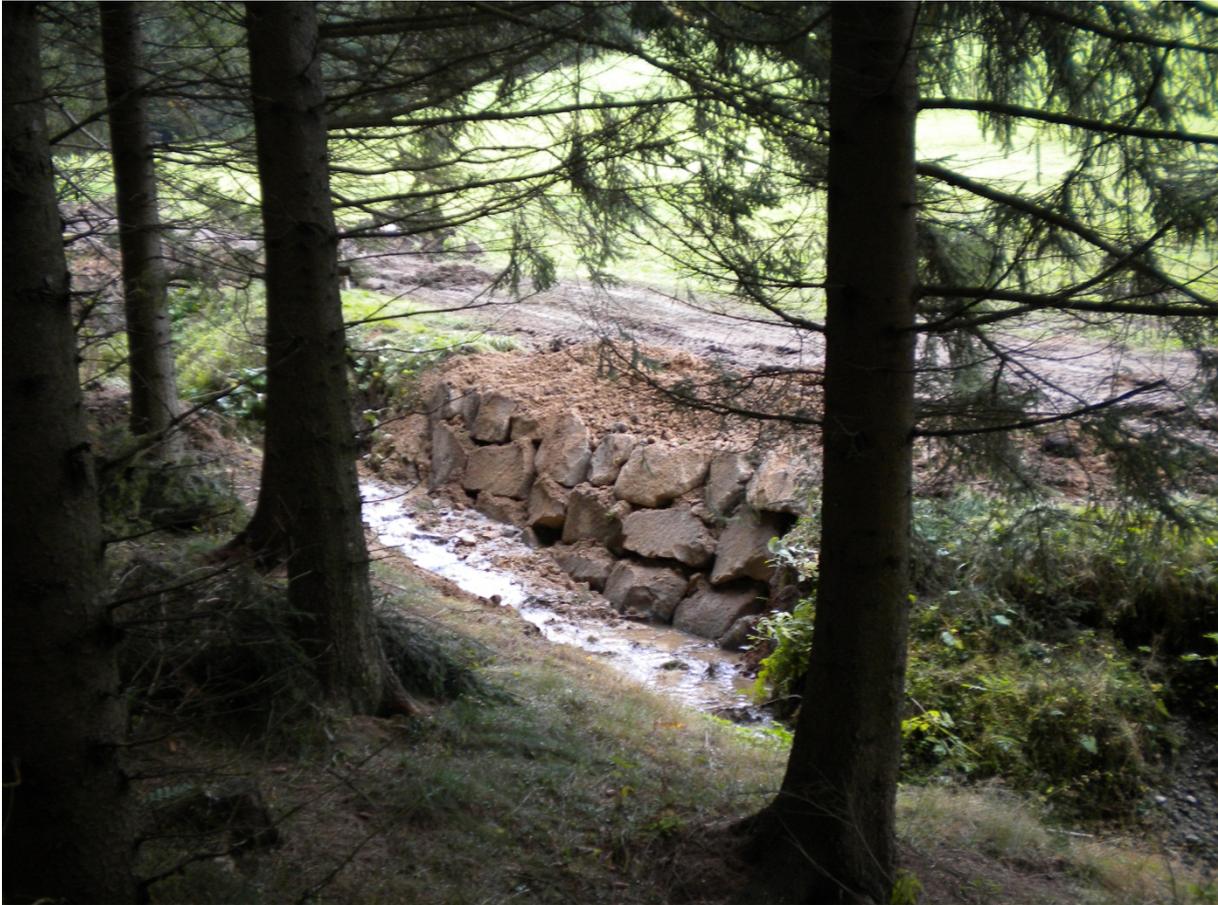
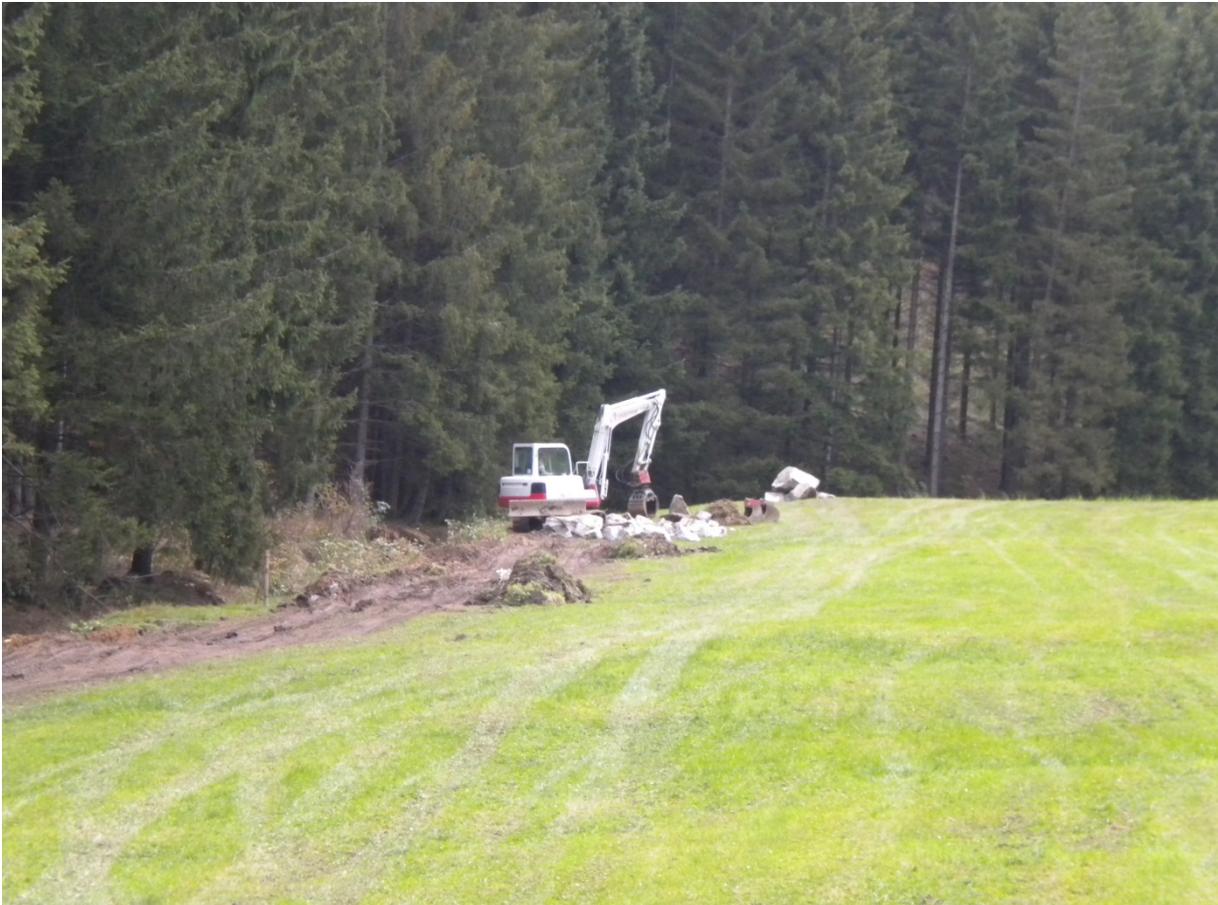
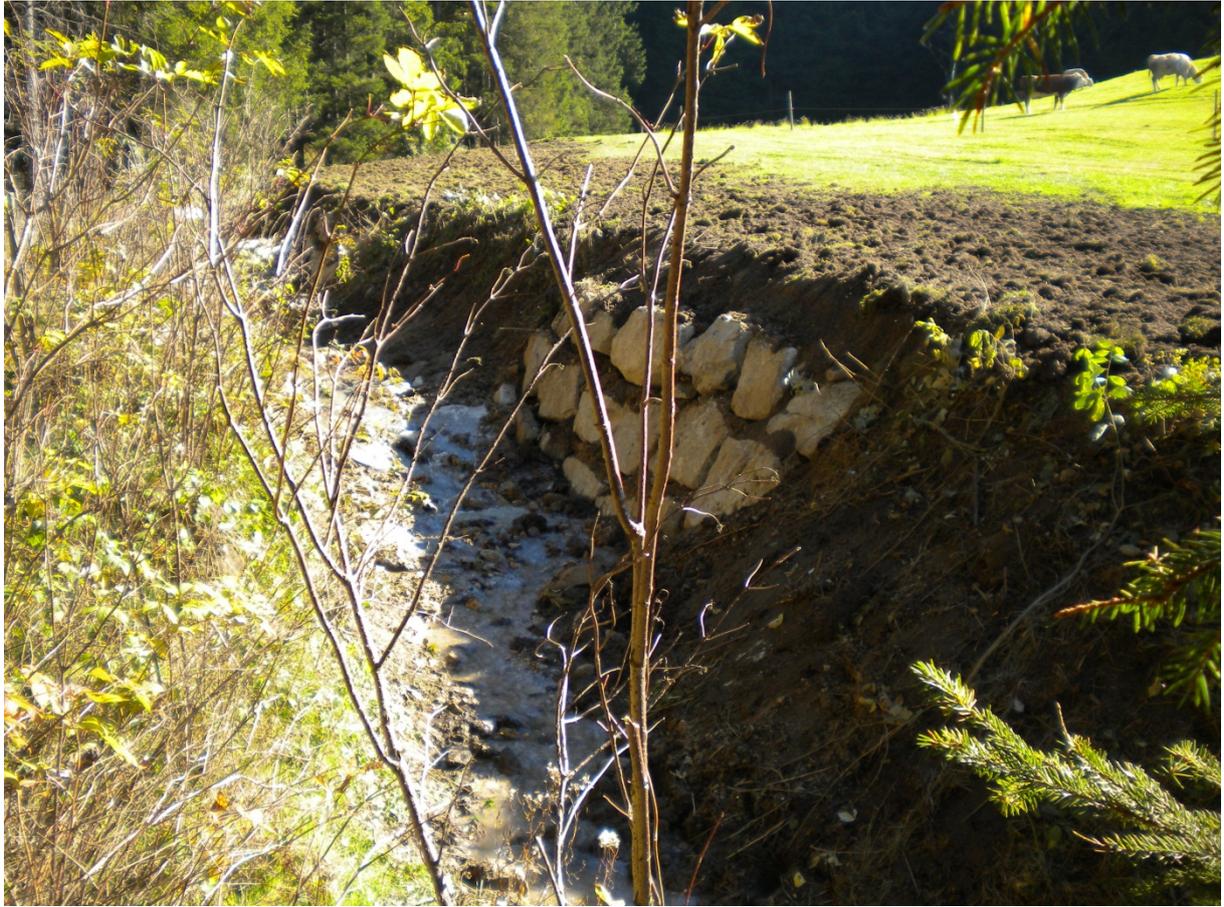
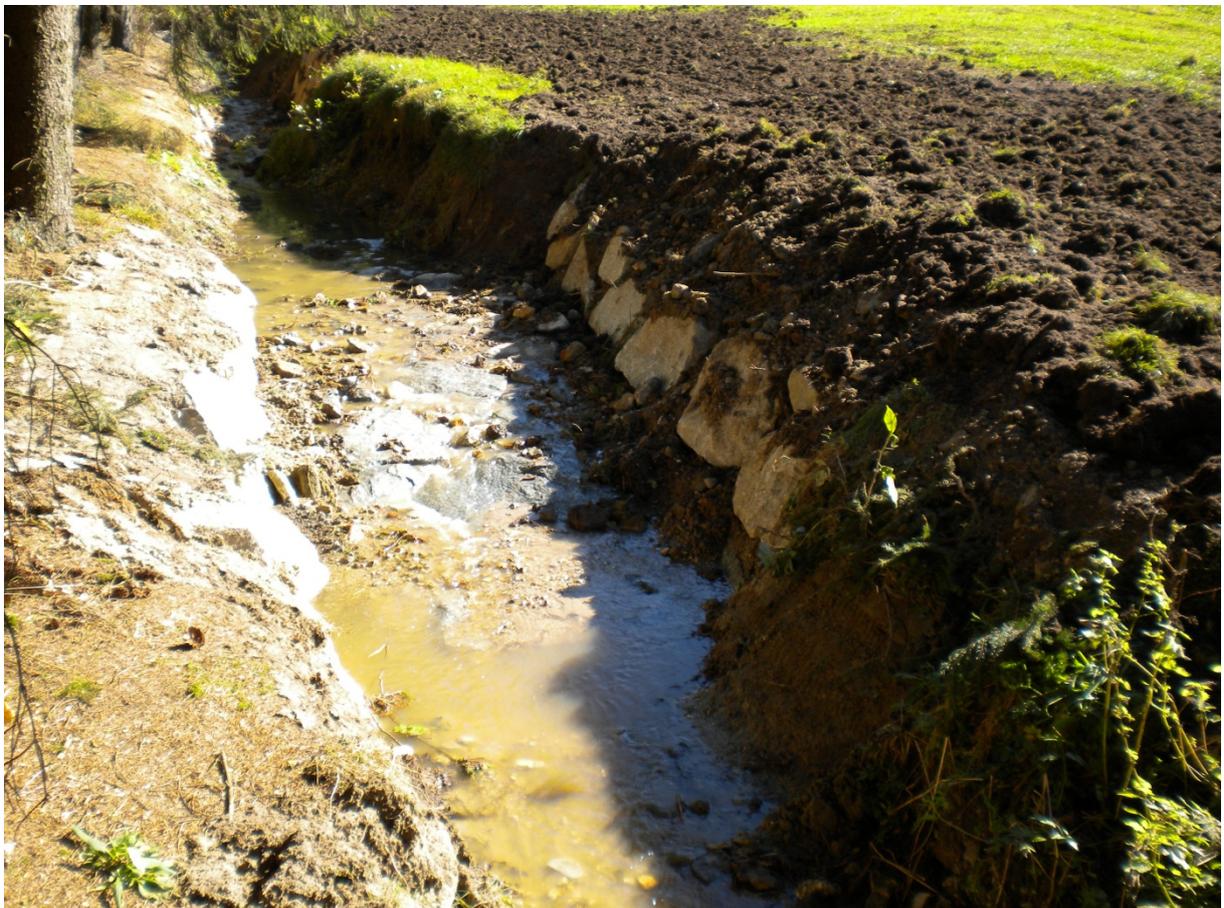
Ein namenloser Zubringer zur Harben Aist weist auf eine Länge von ca. 100 m starke Sohl- und Ufererosionen auf. Bei Extremereignissen ist mit einer Ausweitung dieser Erosionsherde und mit Verschotterungen des unterliegenden Bachbettes und der darunter liegenden Gründe zu rechnen.

Die Erosionsherde wurden mit örtlichen Ufer- und Sohlsicherungen aus Grobsteinschichtungen gesichert und somit wurde ein weiteres Fortschreiten der Ufer- und Sohlerosion unterbunden.

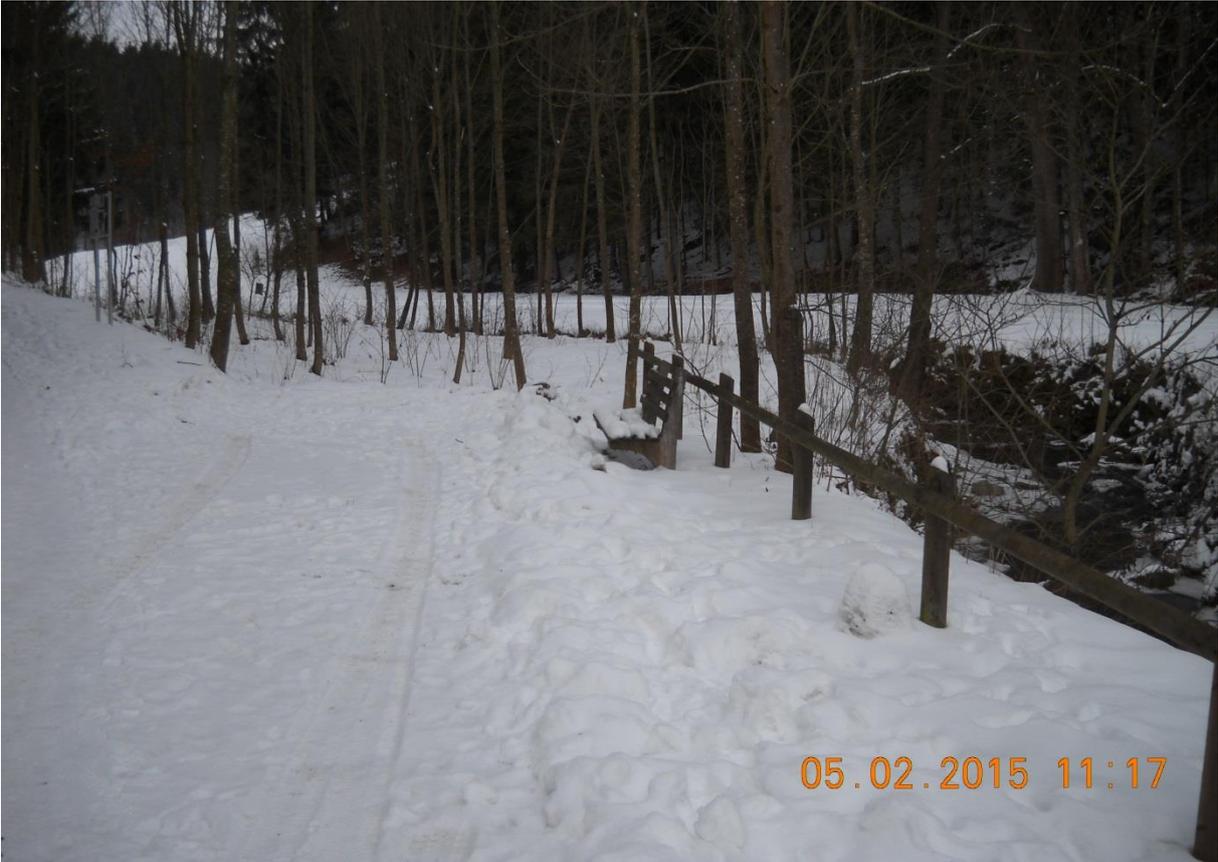
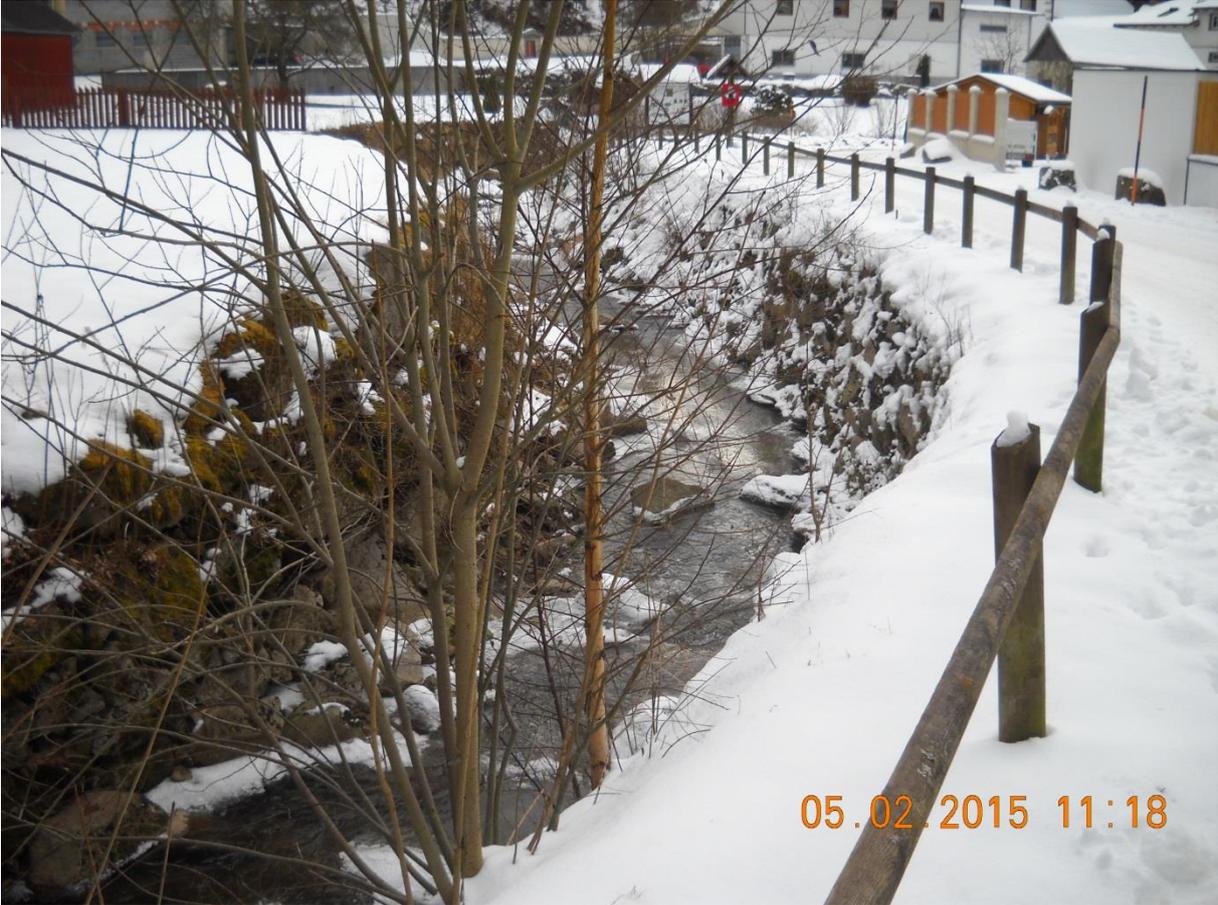
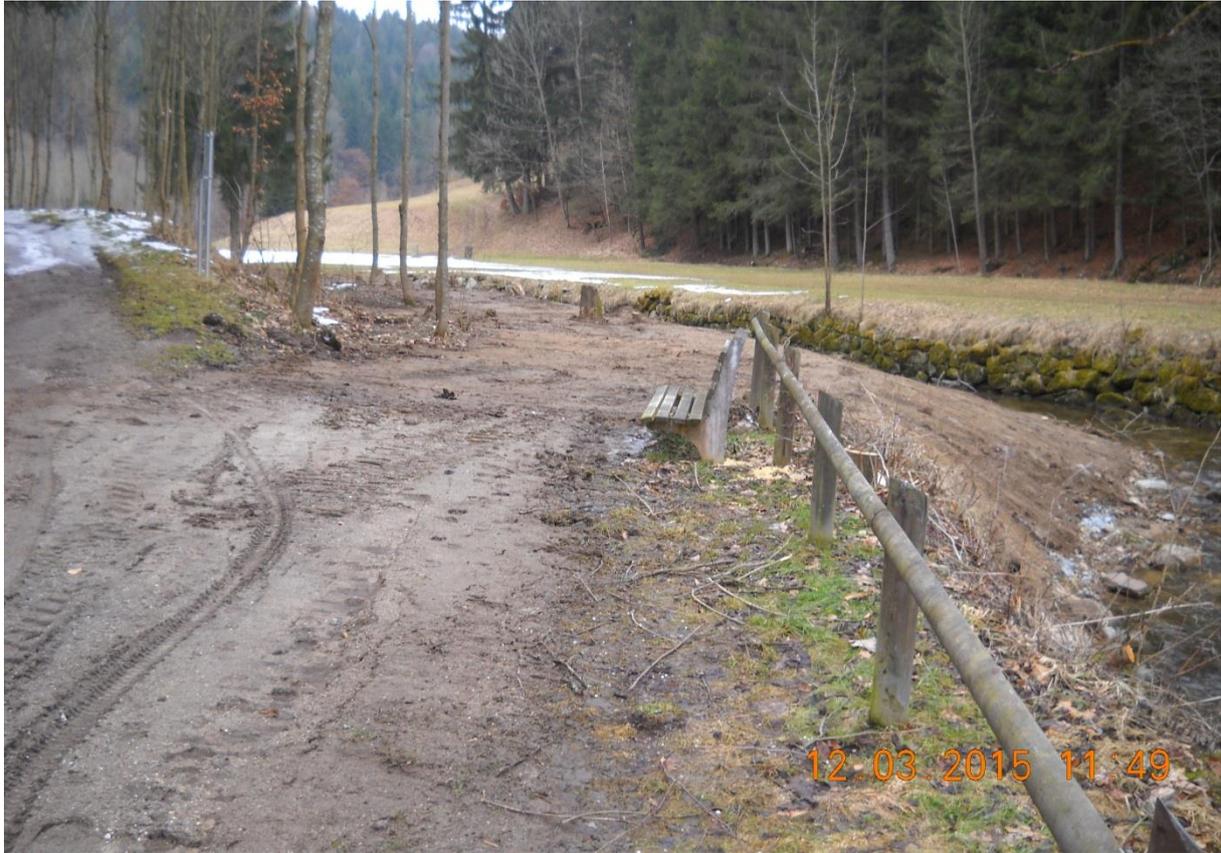
Feldaist-Freistadt-Thurytal Ufermauer (vorher-nachher):

Diese Ufermauer wurde durch abgelaufene Hochwässer auf einer Länge von rd. 80m teilweise beschädigt und zerstört.
